Felssturz Badflue, Wolhusen (LU)

Die Schäden nach dem Felssturzereignis an der Badflue in Wolhusen sind nahezu beseitigt. Trotzdem hat sich die Situation an der Felswand Badflue noch nicht entspannt. Auch nach den ausgeführten Sofortmassnahmen sind weitere Felswandbereiche absturzgefährdet. Diese werden nun vorsorglich abgetragen. Weitere Schutzmassnahmen werden im Rahmen des Projektes „Integrales Risikomanagement, Badflue“ in einem umfassenden Variantenstudium auf Stufe Vorstudie geprüft.

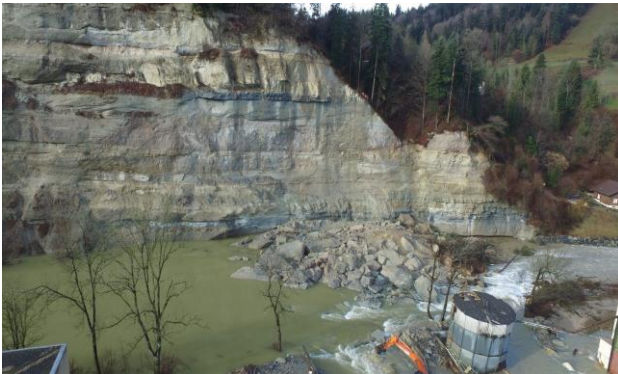
Drohnenaufnahme des Ausbruchs- und Ablagerungsbereiches des Felssturzes kurz nach dem Ereignis (© ZSO Emmen).

Am 11. Januar 2016, zwischen 2:30 und 03:00 Uhr, stürzten aus dem nördlichen Bereich der auf Wolhuser Gemeindegebiet gelegenen Felswand Badflue insgesamt rund 6'000 m³ Fels in die Kl. Emme. Durch die Wucht des Aufpralls in den Fluss wurden unzählige Flussschottersteine wie aus einer Schrotflinte bis zu 300 m weit in die Umgebung geschleudert. Die Steine trafen die Gebäude des gegenüberliegenden Industriareals Sandmätteli, die Kantonsstrasse sowie die über 200 m entfernte BLS-Linie.

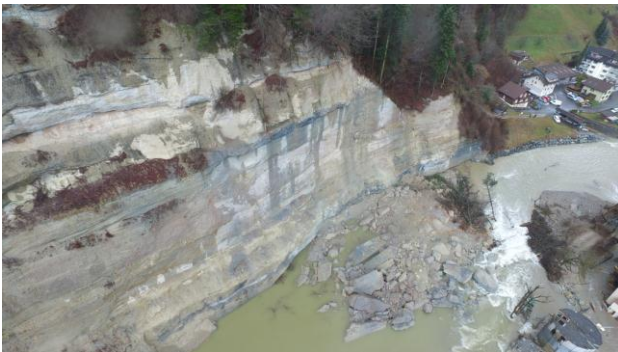
Drohnenaufnahme des Ausbruchs- und Ablagerungsbereiches des Felssturzes (© ZSO Emmen).

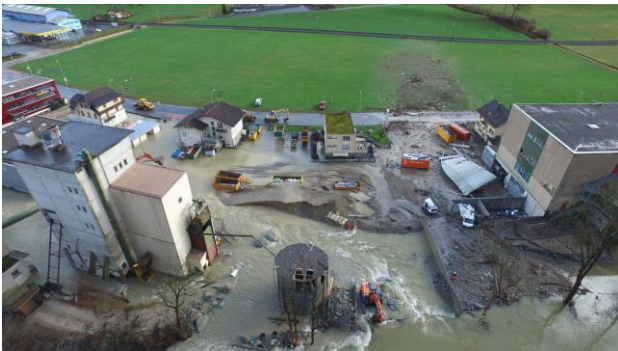
Drohnenaufnahme des Überflutungsbereiches sowie des Auswurfkonus auf der Wiese (© ZSO Emmen).

Dabei wurden umliegende Gebäude und Fahrzeuge stark beschädigt, schwer gefüllte Container mehrere Zehnermeter weit mitgerissen sowie eine nach dem Unwetter 2005 erstellte Hochwasserschutzmauer auf einer Länge von insgesamt mehreren Zehnermetern zerstört. Die 4-7 m hohe Felssturzaflagerung blockierte das Flussbett auf einer Länge von 60 m und einer Breite von 35 m, so dass der aufgestaute Fluss durch die Bresche ins angrenzende Gewerbe- und Wohngebiet Sandmätteli floss; in kurzer Zeit wurde das gesamte Industriereal Sandmätteli überflutet.

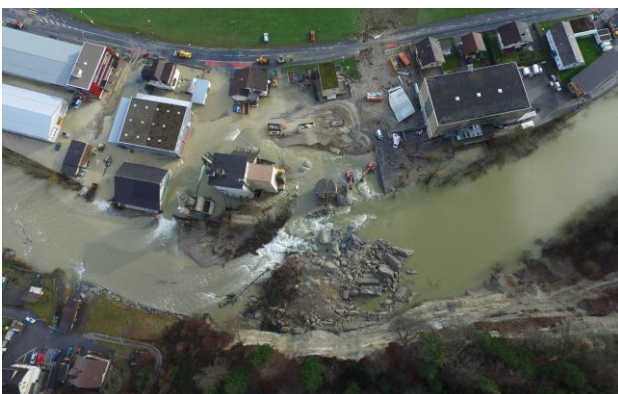
Drohnenaufnahme des Ausbruchs-, Ablagerungs- und Überflutungsbereiches (© ZSO Emmen).

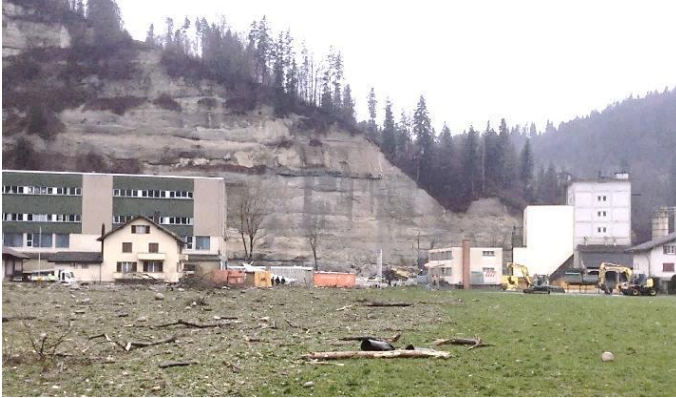
Aufnahme der Badflue vor Ausführung der Sofortmassnahmen.

Das Foto wurde wenige Stunden nach dem Felssturz vom 11.01.2016 aufgenommen. Im Vordergrund liegen das aus dem Fluss heraus katapultierte Schottermaterial sowie von den Uferbäumen abgerissene Äste.

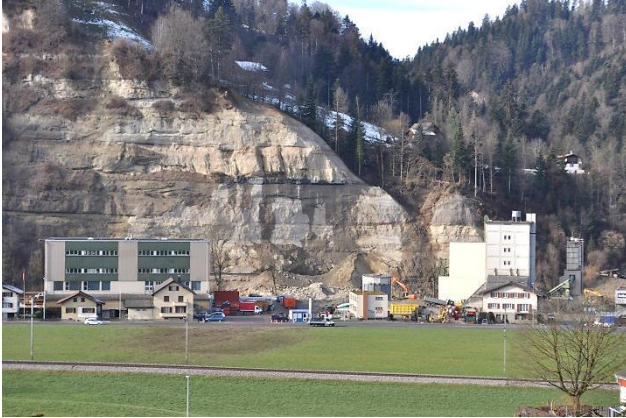
Bei den geologischen Untersuchungen zeigte sich rasch, dass sich durch den Felssturz im Januar 2016 neue, absturzgefährdete Überhänge gebildet haben. Jederzeit konnte weiteres Felsmaterial herabstürzen – mit denselben „Kettenreaktionen“ wie im Januar.

Stand Januar 2016: Nach Abschluss der Sofortmassnahmen und vor Beginn der vorsorglichen Felsabtragsarbeiten

Ende Mai 2016 beschloss der Luzerner Regierungsrat, dass zum Schutz von Mensch und Sachwerten die absturzgefährdeten Felswandbereiche vorsorglich abgetragen werden müssen.
