Neugestaltung Rütli

Felssicherung oberhalb Schiffstation

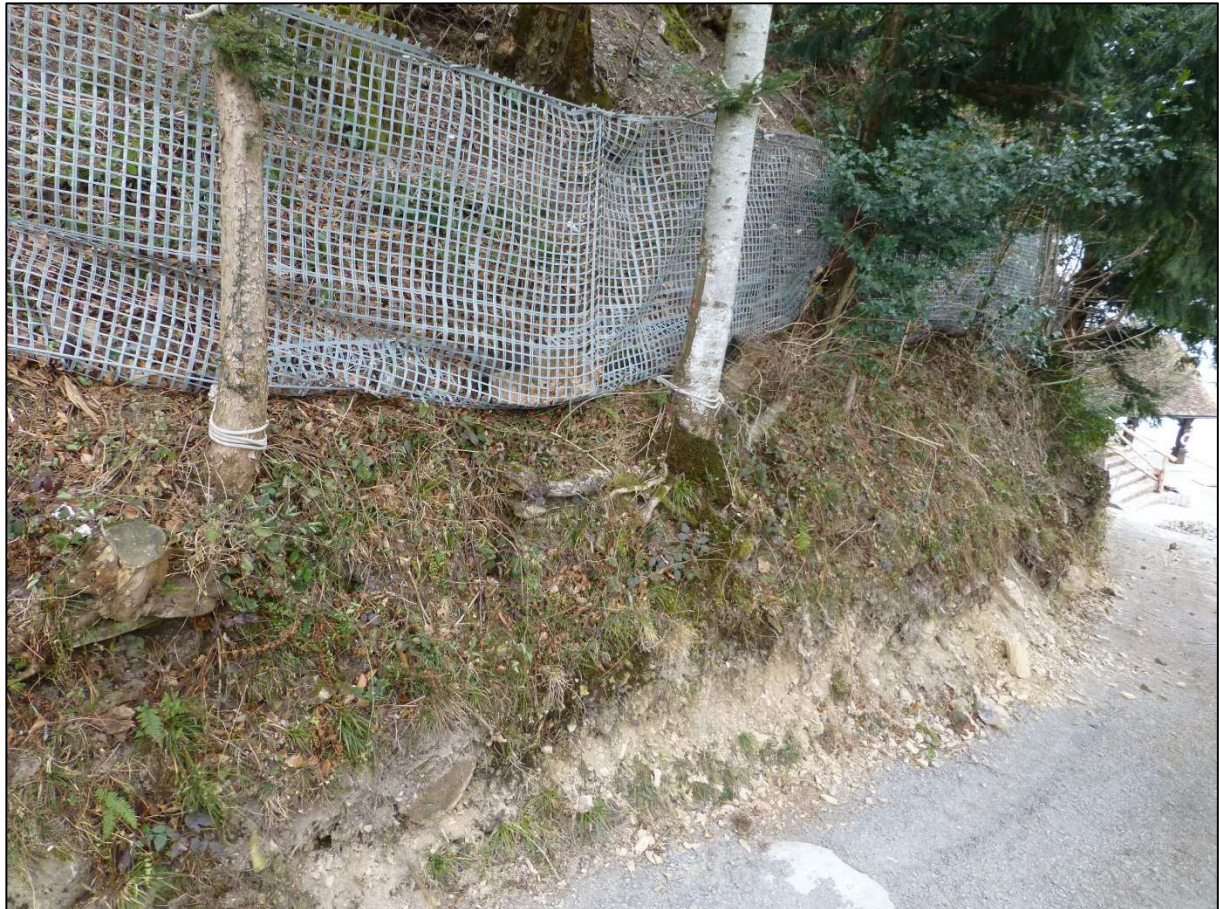
Abb. 2: Temporäre Steinschlagschutznetze

Um während der Arbeiten die unterhalb der Arbeitsbereiche befindlichen Personen nicht zu gefährden und die vorhandene Infrastruktur nicht zu beschädigen, wurden für den gesamten Ausführungszeitraum umfangreiche temporäre Schutzmassnahmen erstellt und nach Abschluss der Arbeiten wieder deinstalliert.

Ausserdem wurden die gefährdeten Abschnitte der Fusswege zeitweise gesperrt und die neu erstellten Geländer mit Strohballen vor Beschädigungen geschützt.

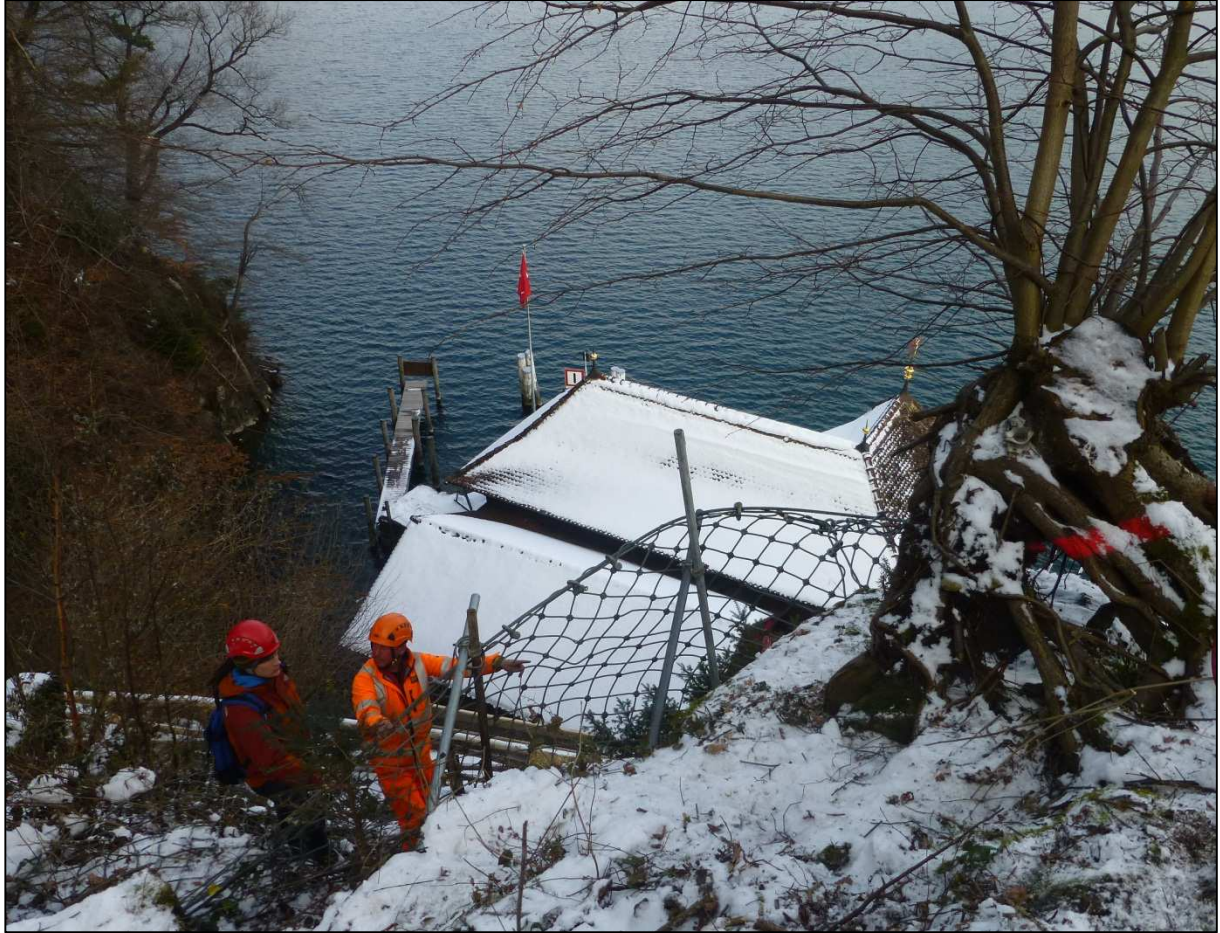
Abb. 3: Aufgespanntes Drahtseilnetz

Als Sofortmassnahme wurde im April 2012 ein schweres Drahtseilnetz montiert, um die Gefährdung für die Besucher aus dem Prozess Sturz zu minimieren.

Dieses Netz wurde im Rahmen der Felssicherungsarbeiten 2013 demontiert und die bisher abgedeckten, instabilen Felsbereiche abgetragen oder gesichert.

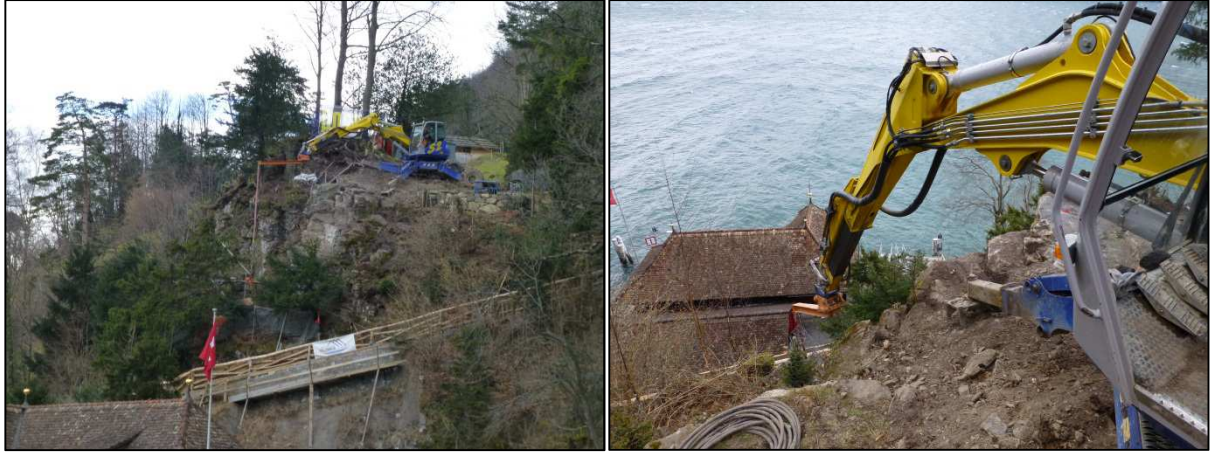
Entlang der Felsoberkante wurden vier stark zerklüftete und aufgelockerte Felsköpfe abgetragen. Gesamthaft handelte es sich hierbei um ca. 45 m³ Felsabtrag. Das Abtragsmaterial wurde nach oben abgeführt und anschliessend oberhalb der Felsböschung wieder eingebaut.

Abb. 4 und 5: Abtragsarbeiten im oberen Felswandbereich

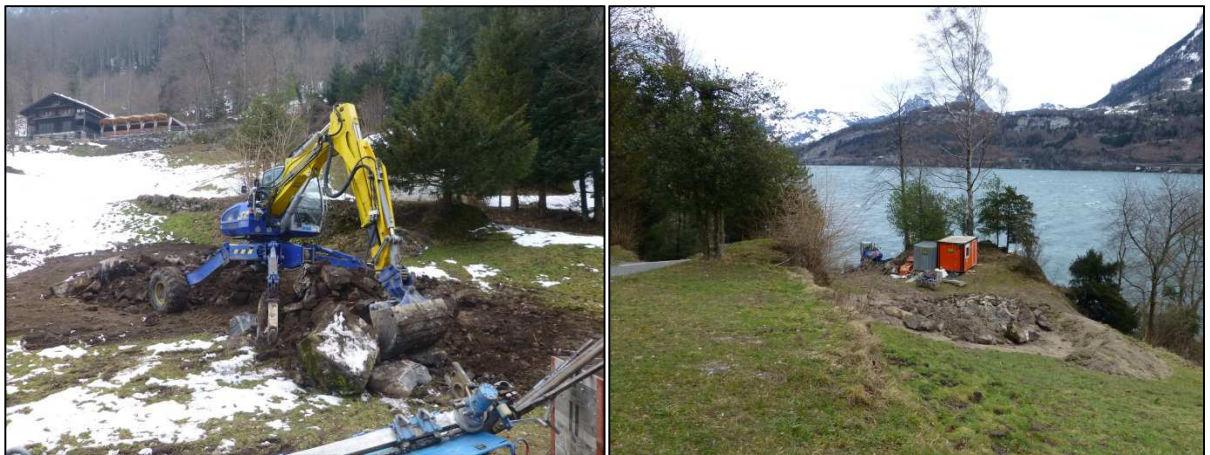
Abb. 6 und 7: Einbaubereich des Abtragsmaterials

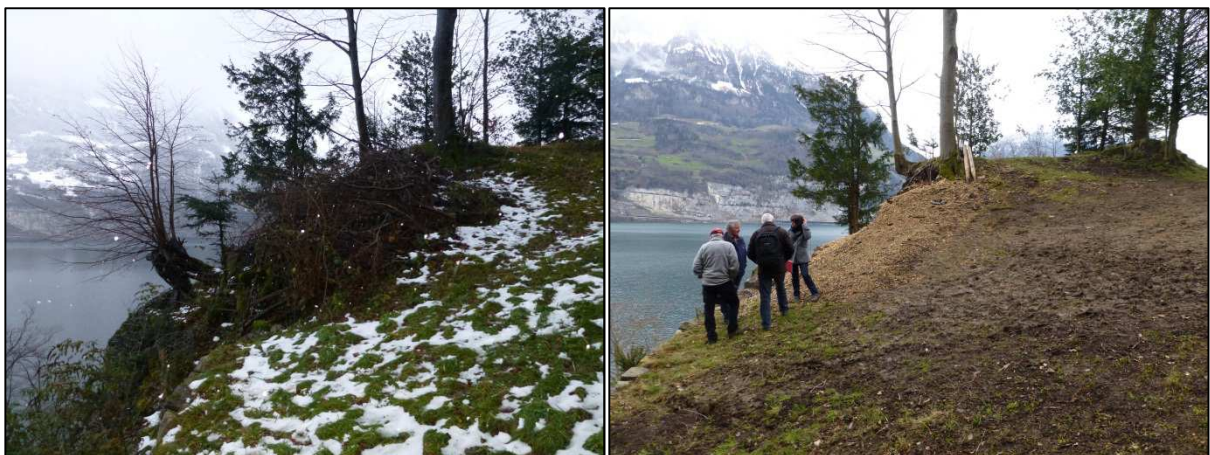
Abb. 8 und 9: Situation vor bzw. nach den Felsabträgen

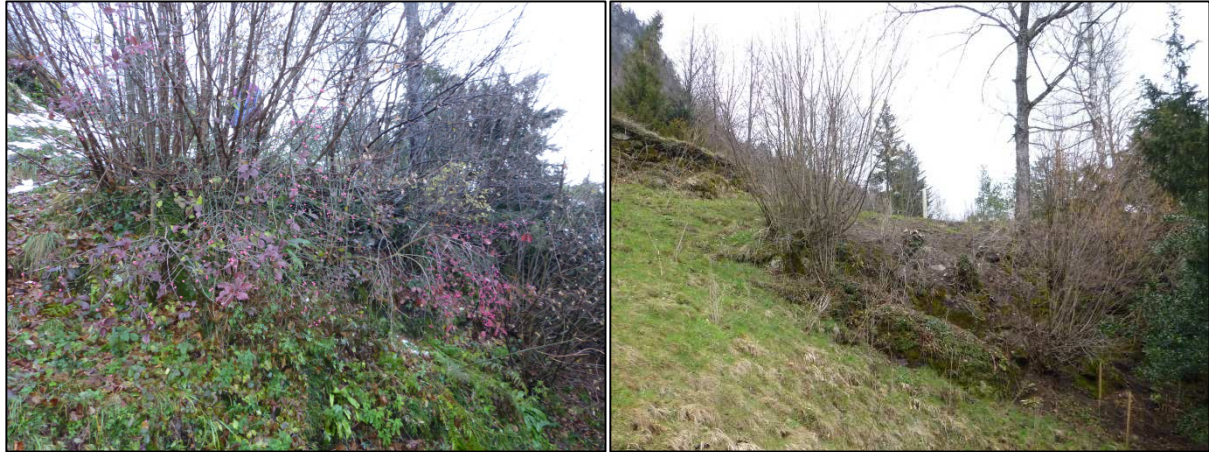
Im südlichen, oberen Bereich des Gefahrenquellenperimeters (oberhalb des Aufenthaltsplatzes) wurden zwei alte Natursteinmauern abgetragen, welche aufgrund ihres schlechten Gesamtzustandes als ausbruchgefährdet beurteilt wurden und folglich eine Gefährdung für Personen im darunterliegenden Bereich darstellten.

Abb. 10: und 11: Situation vor (links) und nach (rechts) Abtrag der Natursteinmauern

Beide Mauern wurden grösstenteils entfernt und das angefallene Material wurde, wie auch die übrigen Abträge, im oberhalb liegenden Wiesenbereich eingebaut.

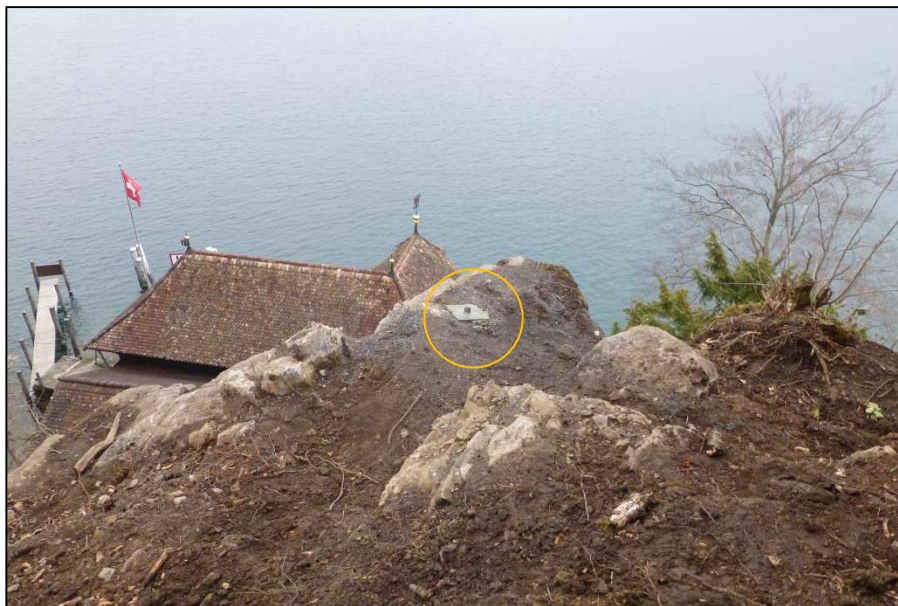
*Abb. 12:
Vertikal versetzte
Felssicherung im
Massnahmenbereich
MB 4*

Nach Abschluss der Felsabträge und der Felsreinigung wurde der Gefahrenquellenperimeter von der technischen Bauleitung detailliert beurteilt und die Anzahl und Position der notwendigen Einzelverankerungen festgelegt. Gesamthaft wurden 10 Einzelverankerungen mittels korrosionsbeständiger, ungespannter Felsnägel erstellt, um grössere, instabile Einzelbereiche mittel- bis langfristig gegen Ausbruch zu sichern.

Es wurden bei der Erstellung der Einzelsicherungen ausschliesslich korrosionsbeständige „Duplex“-Stabanker (inkl. Kalottenplatten und Ankermuttern) verbaut, wobei sämtliche oberflächlichen Komponenten der Verankerungen farblich der umgebenen Oberfläche angeglichen wurden, um die Sichtbarkeit auf ein Minimum zu reduzieren.

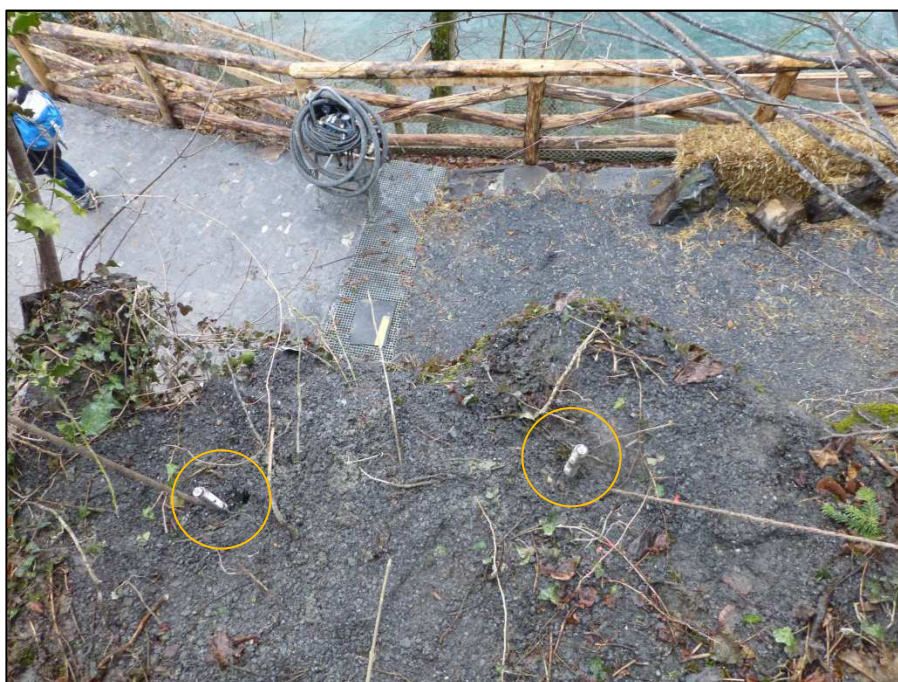
*Abb. 13:
Vertikal versetzte
Felssicherungen im
Massnahmenbereich
MB 6*

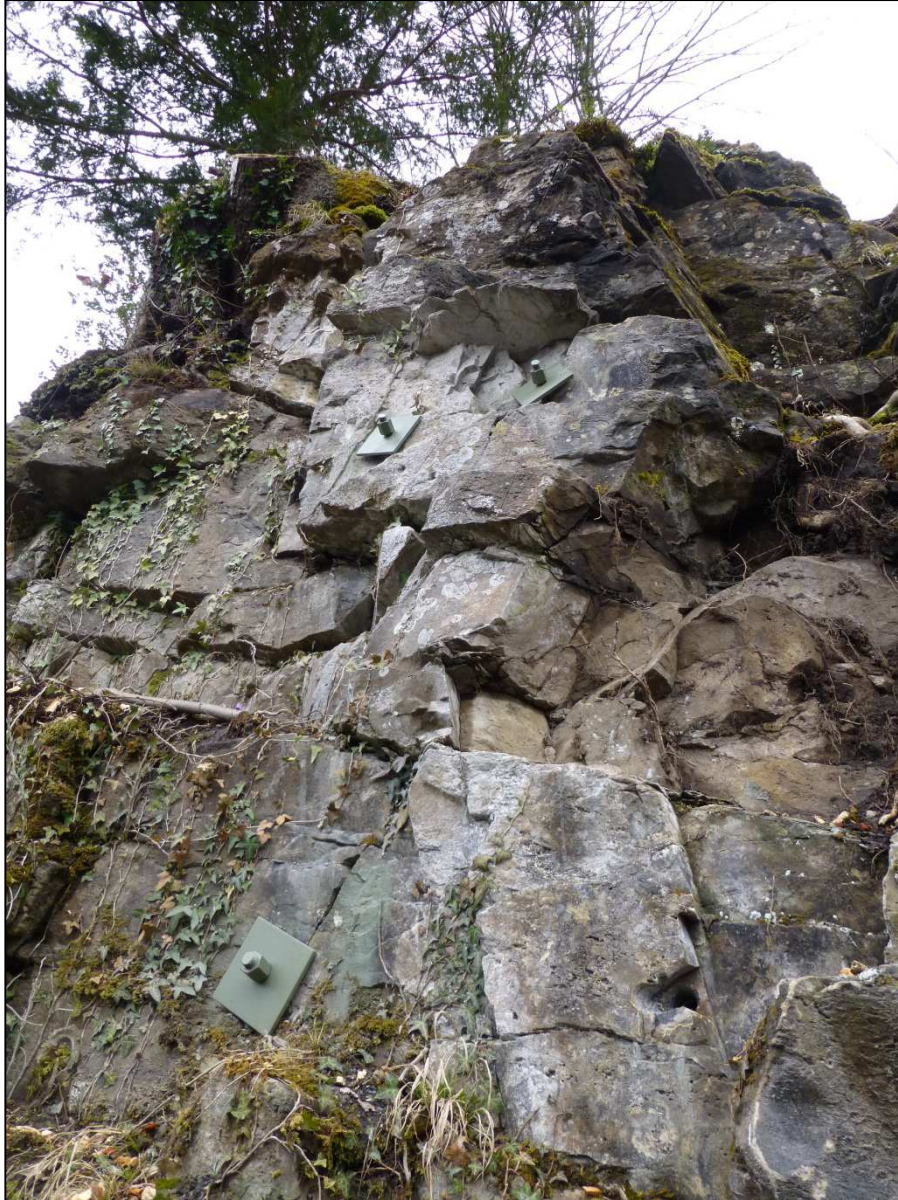
*Abb. 14:
Horizontal versetzte
Felssicherungen im
Massnahmenbereich
MB 3*

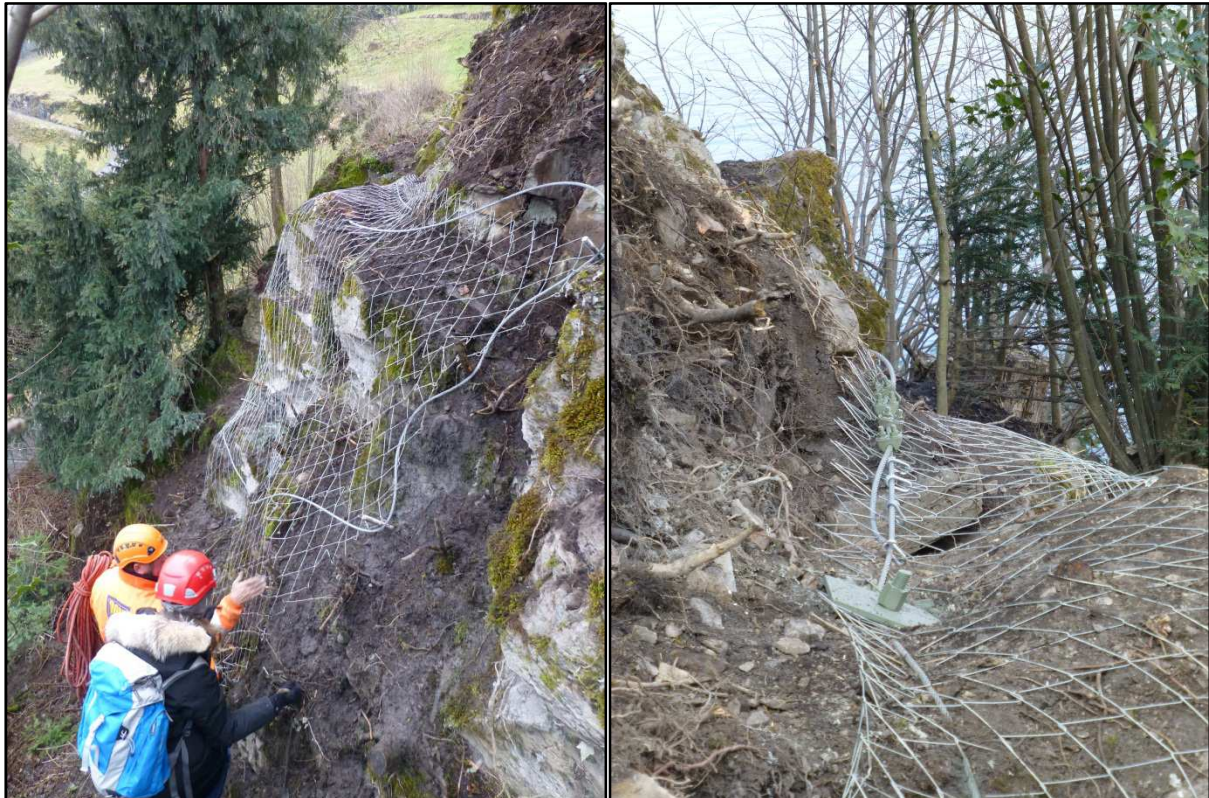
Abb. 15 und Abb. 16: Ansicht und Detail der Felsabdeckung im MB 1 (links: Bauzustand)

Nach Abschluss der Felsabträge und der Felsreinigung wurden zwei Teilbereiche ausgeschieden, die nur mit einem rückverankerten und eng am Fels anliegenden Steinschlagschutzgeflecht (Geobrugg "Deltax G80/2") dauerhaft abzusichern waren. Das Geflecht dient einerseits dem flächigen Rückhalt ausbruchgefährdeter Steine und Blöcke, andererseits übernehmen die Verankerungen des Geflechtes im stark zerrütteten Fels und im Übergangsbereich zur Lockergesteinsbedeckung die Funktion einer klassischen Felssicherung mittels Einzelverankerungen.

Die Verankerungen wurden ausschliesslich aus korrosionsbeständigem „Duplex“-Stabankern (inkl. Kalottenplatten und Ankermuttern) erstellt. Die Stabanker sind dem Felsrelief entsprechend positioniert, damit die Felsabdeckung satt aufliegend und mit geringer Vorspannung am Fels montiert werden konnte. Sämtliche oberflächlichen Komponenten der Verankerungen wurden farblich der umgebenen Oberfläche angeglichen wurden um die Sichtbarkeit auf ein Minimum zu reduzieren.

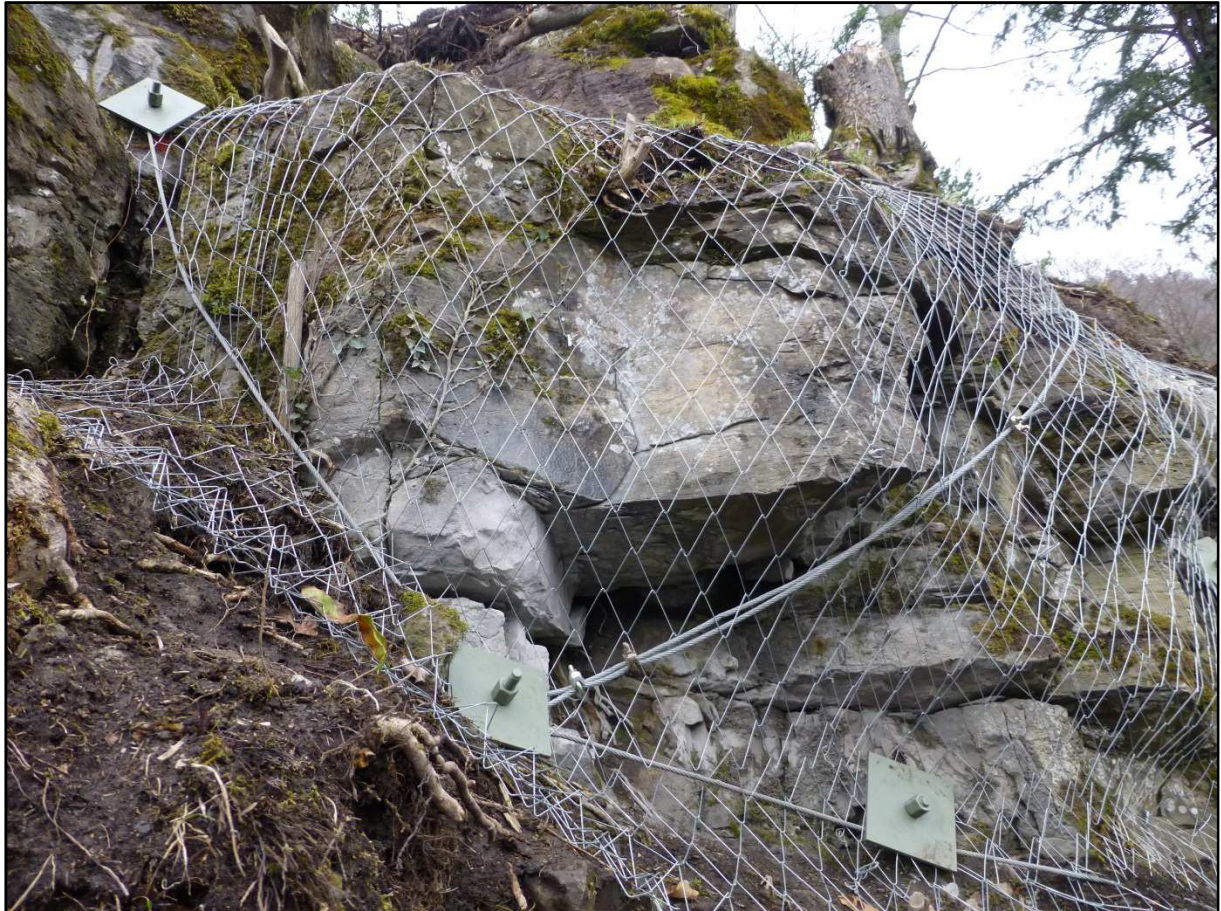
Abb. 17: Neu erstellte Felsabdeckung inkl. zusätzlichem Spannseil (MB 2 gemäss Abb. 1)

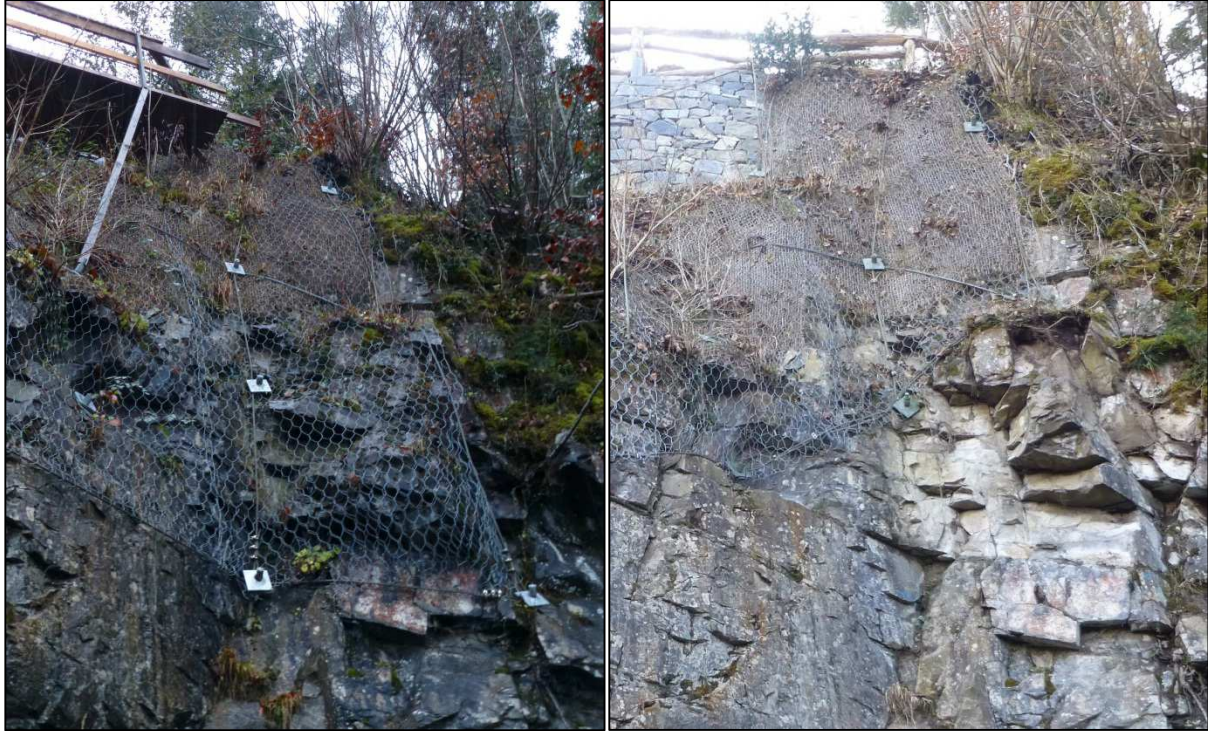
Abb. 18 und 19: Bestehende Felsabdeckung vor (links) und nach (rechts) der Nacharbeiten

Auf Wunsch der Bauherrschaft wurden die oberflächlichen, verzinkten Komponenten (Krallplatten, Ankermuttern und sichtbarer Teil des Ankerstabes) einer bereits seit 2009 vorhandenen Felsabdeckung farblich der umgebenen Oberfläche angeglichen, um die Sichtbarkeit auf ein Minimum zu reduzieren.

Ausserdem wurde die abgedeckte Felsfläche im unteren Teil geringfügig reduziert.
