KLAUS LOUIS

Der Schuttstrom vom 15./16. Juli 1795 in Weggis LU

Wie lief er ab? Was wäre, wenn das damalige Ereignis in gleicher Form heute auftreten würde?

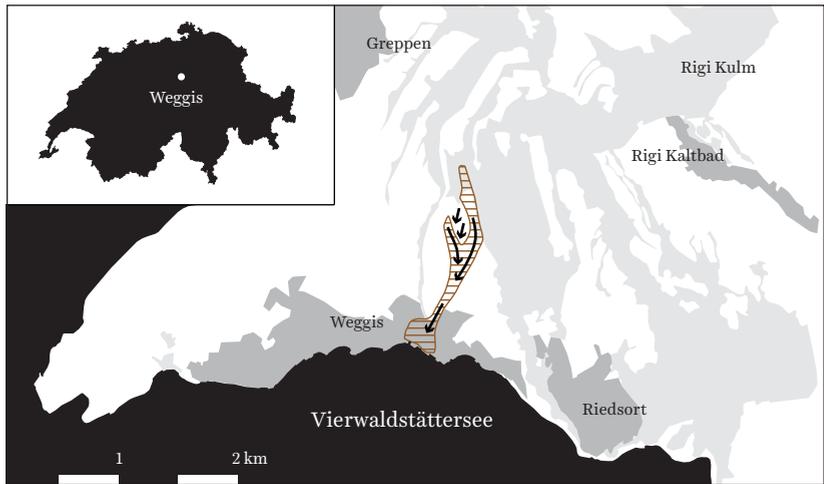
Abb. 1 Geographische Lage von Weggis am Südfuss der Rigi. Braune Fläche: Schuttstrom 1795

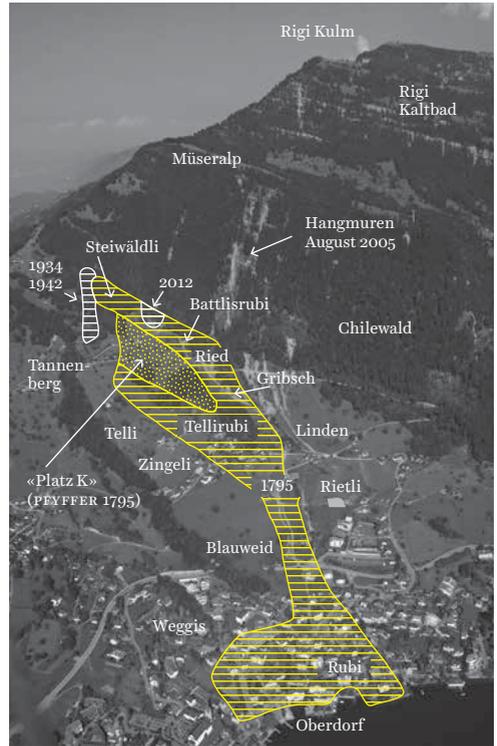
Abb. 2 Luftaufnahme von Weggis wenige Tage nach dem Unwetter vom August 2005. Die Spuren der Hangmuren im Chilewald sind deutlich zu sehen. Gelb umrahmte Fläche: Prozessbereich des Schuttstromes 1795; weiss umrahmte Flächen: Folgeereignisse im Ausbruchbereich 1934, 1942 und 2012

hatte sich im oberen Hangbereich (im heutigen Gebiet zwischen Battlisrubi und Tellirubi |[Abb. 2](#)|) eine 4,3 ha grosse Erdscholle langsam in Bewegung gesetzt, wobei lange Risse im Boden entstanden |[Lit. 3, 4](#)|. Das betreffende Gebiet wurde von PFYFFER |[Lit. 20, Abb. 4, 5](#)| als «Platz K» bezeichnet und war eine mit Obstbäumen besetzte Weidefläche namens Allmendweid. Am 15. Juli, gegen 15 Uhr, beschleunigte sich die Abrutschbewegung, und am unteren Rand des Chilewaldes, zwischen 830 und 730 m ü.M., öffnete sich ein langer Spalt unter lautem Krachen. Die verschobene Hangscholle «K» wurde dabei in grosse Teile zerrissen, blieb ansonsten jedoch relativ unversehrt, so dass viele Obstbäume aufrecht stehend mitrutschten |[Lit. 3](#)|.

Deutliche Phänomene sind noch heute im bewaldeten Ausbruchsbereich des Steiwäldli zu sehen |↗**Tab. 1, Abb. 16**|. Direkt oberhalb des Steiwäldli, auf ca. 850 m ü.M., schliesst der ständig leicht ver-nässte «Salomeboden» |↗**Abb. 2**| an, der ein Relikt der ehemaligen Riedmattweid ist. Im Gebiet Battlisrubi ist die Hangoberfläche im Wald und in der Naturwiese oberhalb der Tannenbergrasse noch weitgehend in naturbe-lassenem morphologischem Zustand, während die land-wirtschaftlich genutzte Wie-se direkt unterhalb der Tan-nenbergstrasse anthropogen «geglättet» ist |↗**Abb. 7**|.

1934 ging im oberen Teil des Ausbruchbereiches von 1795 eine mehrere Tausend Kubikmeter grosse Hangmure ab, die an der Blockschutthalde des Steiwäldli nach sw abgelenkt wurde und auf 720 m ü.M. zum Stillstand kam |↗Abb. 2|; daraufhin wurde vorsorglich eine Scheune an eine sichere Stelle versetzt. 1942 ereignete sich im selben Gebiet erneut eine grosse Hangmure, infolge derer die Tannenbergstrasse wochenlang repariert werden musste. Beim Augustunwetter 2005 entstanden im Steiwäldli lange Zugrisse und Sekundärrutschungen, die sich bis Battlisrubi erstreckten. Nachdem bereits 2011 im Gebiet Battlisrubi deutliche Bewegungsanzeichen festzustellen waren, rutschte Ende 2012 eine 30 000 m³ grosse Hangscholle mehrere Meter weit ab |↗Abb. 18|. In der Folge wurde das wenige Meter davor stehende Wohnhaus rückgebaut.

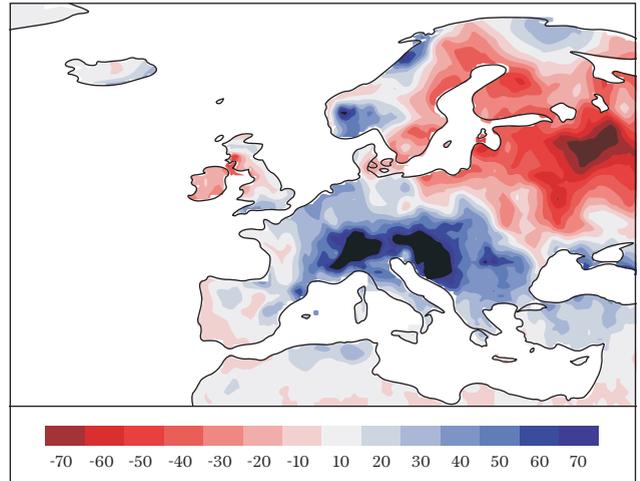
Abb. 3 Niederschlagsanomalien (Abweichungen in mm) für den Sommer 1795 (Juni–August 1795). Regionen mit blauer Farbe: Gebiete mit erhöhten, Regionen mit roter Farbe: Gebiete mit geringeren Niederschlagsmengen verglichen zu heutigen Bedingungen (LUTERBACHER) |↗Lit. 16|

LUTERBACHER |↗Lit. 16| hat den Wetterverlauf des ersten Halbjahres 1795 in der Zentralschweiz anhand der Luftdruck- und Wetteraufzeichnungen von verschiedenen Stationen in Mitteleuropa rekonstruiert. Demnach zeigte die Bodendruckverteilung für Juni / anfangs Juli 1795 ein schwaches Azorenhoch, welches sich bloss bis Westfrankreich ausdehnte. Zudem führte die wiederholte Tiefdruckaktivität über dem Nordatlantik / Europäischen Raum, verbunden mit der Zufuhr von feucht-kühlen Luftmassen aus Nordwesten und häufigen Gewitterlagen infolge flacher Druckverteilung, zu einer langanhaltenden Schlechtwetterperiode mit grossen Niederschlagsmengen |↗Abb. 3|.

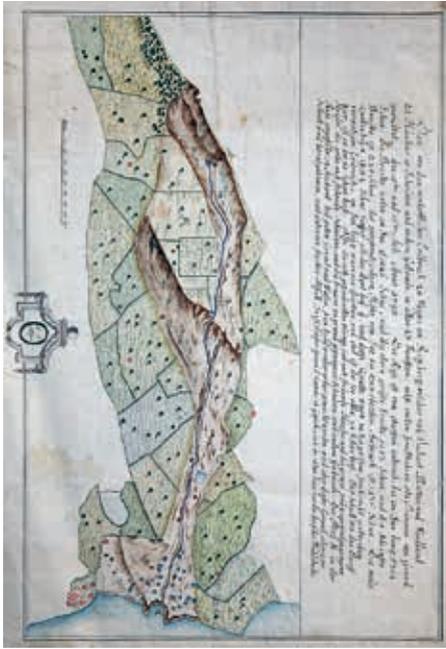
Abb. 4 «Karte der Phänomene» von PFYFFER 1795 |[Lit. 20](#)|, Originalgrösse ca. 33 × 46 cm. Der Schuttstrom ist in brauner Farbe eingezeichnet; die zerstörten und unversehrten Gebäude sind verschiedenfarbig markiert. Zwischen den beiden dunkelbraun dargestellten Zweigen des Schuttstromes befindet sich der «Platz K» |[Abb. 5](#)|; diese 4,3 ha grosse Hangscholle rutschte während des Ereignisses rund 150 m weit ab.

zerstörten Gebäude sind mit den Namen der Besitzer, und die übermurnen Landwirtschaftsflächen sind mit den entsprechenden Flurnamen handschriftlich vermerkt. Die Nummern der zerstörten Gebäude entsprechen den Nummern der Schadenliste vom 31.10.1795 |[Lit. 22](#)|. Der zweite, handkolorierte Plan von PFYFFER |[Lit. 20, Abb. 4](#)| ist wohl eine der ältesten «Karten der Phänomene» der Schweiz.

Insgesamt wurden bei dem Ereignis 0,9 bis 1,2 Mio. m³ Lockergesteins- und Felsmassen umgelagert |[Lit. 20](#)|. Davon flossen 0,6 bis 0,7 Mio. m³ als Schuttstrom ab, während die 0,3 bis 0,5 Mio. m³ grosse Hangscholle «K» |[Lit. 20, Abb. 4, 5](#)| nach einer

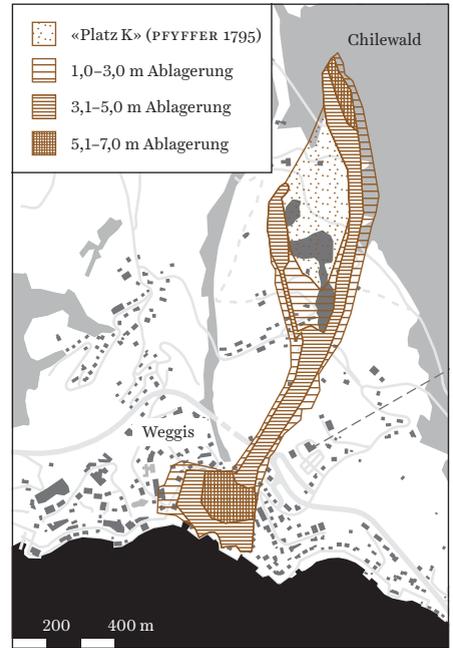
Abb. 5 Übertragung der Umriss des Schuttstromes gemäss den Angaben von PFYFFER | [Abb. 4](#) | auf die Übersichtskarte. In Brauntönen dargestellt sind die rekonstruierten Ablagerungsmächtigkeiten im terrestrischen Wirkungsraum des Schuttstromes.

Bei der Übertragung des 220 Jahre alten Planes in die Übersichtskarte |[Abb. 5](#)| wurden zur Georeferenzierung mehrere charakteristische Gebäude und Geländemerkmale herangezogen, die auch heute noch am selben Ort stehen (z.B. die katholische Kirche, der Verlauf der Oberkante des Mättlifelsbandes etc.). Der Plan erwies sich als sehr präzise, und es waren nur geringfügige Anpassungen von leichten Verzerrungen erforderlich.

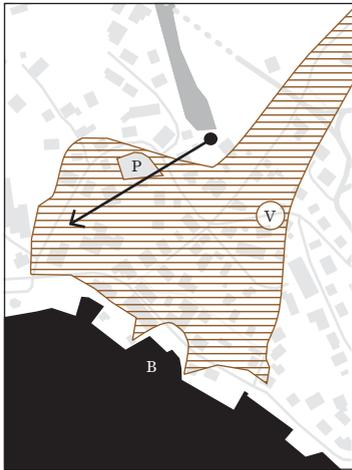
Abb. 6 Übersichtskarte des Siedlungsgebiets Rubi. Braun strichliert: Prozessraum des Schuttstromes 1795; schwarzer Pfeil: Standort und Blickrichtung des Malers des Bildes von [Abb. 11](#); P = Parkhaus in [Abb. 12](#); V = Verenakapelle; B = durch Ufererrutschung 1795 entstandene Bucht

Am Seeufer betrug die Mächtigkeit der Schuttablagerungen zwischen 5 und 10 m. Der aus locker gelagerten Bachdelta- und Seeablagerungen aufgebaute Uferbereich hielt der enormen Auflast von 10–20 t/m² nicht stand, so dass in der Folge der übersteile Uferrand im Mündungsbereich des Mühlebaches, zusammen mit dem dort stehenden Wirtshaus, absackte und im See verschwand. Bei dieser mehrere Zehntausend Kubikmeter grossen, rotationsförmigen Uferrutschung entstand eine 50–60 m breite, 15–20 m tiefe Bucht | [Abb. 6](#) |.

Im mittleren Bereich des Schuttstromes, dem Gebiet Gribsch (600 bis 650 m ü.M.), ist das Gelände wiederum recht unruhig. Dort sind un-regelmässige Mulden und Kuppen ausgebildet und aus dem Boden ragen grosse Nagelfluhblöcke. Hingegen sind im Siedlungsgebiet sämtli-che Spuren des Ereignisses 1795 vollständig verschwun-den |↗**Abb. 11, Abb. 12**|. Auch die Seeuferlinie hat sich im Laufe der Jahrzehnte stark verändert, da zur Uferverbreiterung immer wie-der grosse Aufschüttungen vorgenommen wurden. Dennoch ist die konvexe Ausbruchmulde des grossen Uferrutsches 1795 auch heute noch gut an der Einbuchtung der Uferlinie beim Hotel Gott-hard zu erkennen |↗**Abb. 6**|.

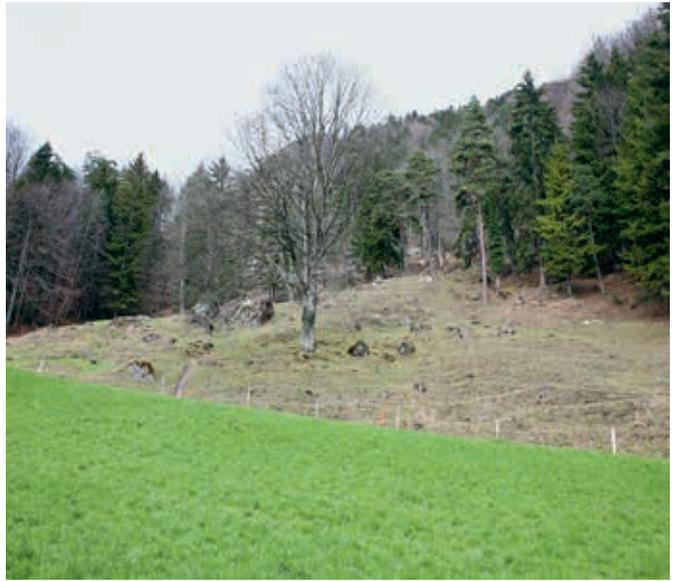
Abb. 7 Im Gebiet Battlisrubi sind die anthropogenen Veränderungen des Landschaftsbildes eindrücklich nachvollziehbar. In der buckligen Naturwiese im oberen Bildteil sieht man noch zahlreiche Blöcke vom Ereignis 1795, wäh-rend in der Nutzwiese im unteren Bildteil sämtliche Phänomene entfernt wurden. Das Foto ist von 2008; 2012 rutschte der Hang in der rechten Bildhälfte ab |↗**Abb. 18**|.

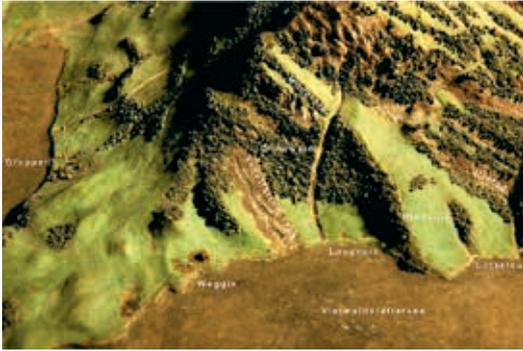
Abb. 8 Rigi-Südseite auf dem Relief von Baumann 1816. Blick nach Norden. Bildmitte: Schuttstrom 1795. Originalmassstab 1 : 25 000

Im Museum des Gletschergartens Luzern ist ein dreidimensiona-les Relief der Rigi und des Rossberges bei Goldau ausgestellt, das 1816 von Joseph Martin Baumann erschaffen wurde |↗**Abb. 8**|. Auf dieser 200 Jahre alten «Momentaufnahme» der damaligen Ter-rainoberfläche sieht man beidseits des Rubibaches die Spuren des Schuttstromes 1795. Im Gebiet Laugneri, wo beim Unwetter 2005 drei Wohnhäuser durch Erdrutsche zerstört wurden, sind zwei grosse Erdrutsche zu sehen. **Abb. 9** zeigt Weggis und die Rigi-Süd-seite zum Vergleich dazu mit der heutigen Situation.

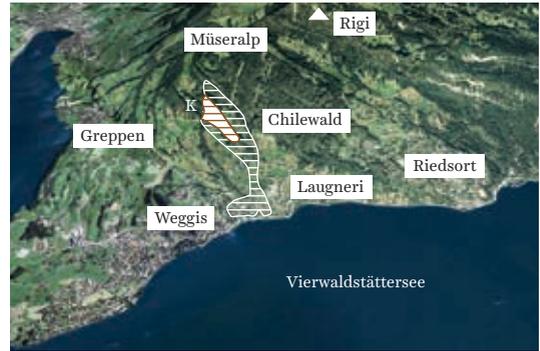
Abb. 9 Heutige Situation der Rigi-Südseite mit Weggis im Vordergrund. Braun umrahmt: Prozessbereich 1795; weiss umrahmt: «Platz K» | ↗ Lit. 20 |

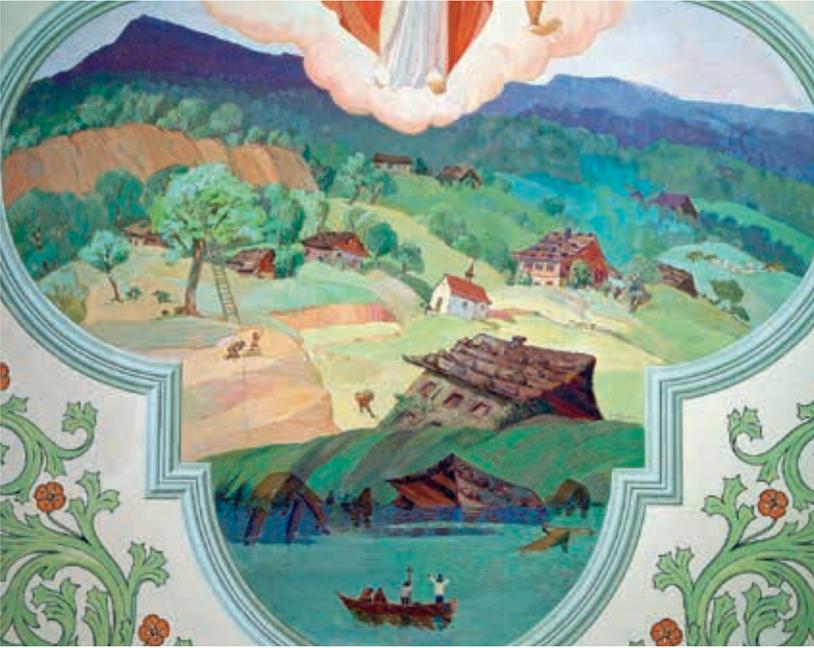
Abb. 10 Deckengemälde des Schuttstromes 1795 in der Verena-kapelle von Weggis, gemalt ca. 1910. In der Bildmitte: die damalige St. Verena Kapelle

Als die vom Schuttstrom mitgerissene Verenakapelle im See versank, habe man noch ihr Glöcklein läuten gehört | ↗ Lit. 9 |. Die Kapelle wurde 1909 an gleicher Stelle wieder aufgebaut. Das Deckengemälde zeigt die Tragödie des «Rubi-Rutsches» | ↗ Abb. 10 |; es wurde 115 Jahre nach dem Ereignis gemalt, weshalb die Situation nicht ganz authentisch, sondern nach Überlieferungen und den Vorstellungen des Malers dargestellt ist. Insbesondere zeigt das Bild zu viel «Grün», denn in Wirklichkeit war das von den Schuttstromablagerungen überdeckte Gelände schmutzig grau bis braun. Links oben ist ein mehrere hundert Meter langer, mehr als baumhoher Geländeversatz zu erkennen.⁶ Lange Risse durchschneiden auch die Wiesenhänge unterhalb des Chilewaldes (im mittleren Bildbereich). Mehrere Wohngebäude und die Verenakapelle sowie viele Bäume sind durch die Geländeverschiebungen schiefgestellt. Eine Leiter an einem Obstbaum zeigt an, dass gerade Kirschen erntet war. Einige Bewohner schaffen noch ihr Hab und Gut in Sicherheit, während andere am Boden kniend beten. Am Seeufer ist der Schuttstrom meterhoch aufgetürmt. Im See versinken Häuser, während der Pfarrer in einem Boot um den göttlichen Beistand bittet. Über allem steht die Rigi düster und bedrohlich im Hintergrund.

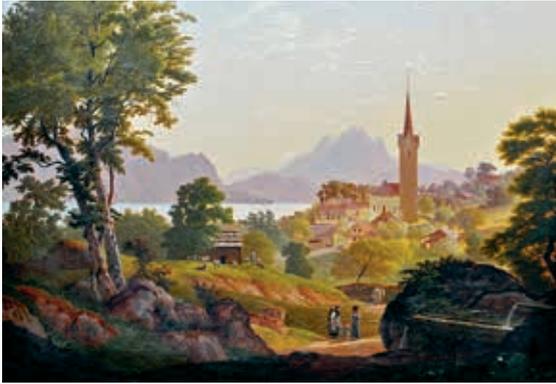
Abb. 11 Gemälde im Gemeindegemeinschaftszimmer Weggis, gemalt ca. 1810–1820 von einem unbekanntem Meister. Im Vordergrund sind deutlich die Schuttstromablagerungen zu erkennen.

Das vermutlich nur wenige Jahre bis Jahrzehnte nach dem Schuttstrom 1795 gemalte Bild zeigt eine Ansicht des Oberdorfes mit Blick auf den Pilatus | ↗ Abb. 11 |. Auf der linken Seite sieht man die nur unvollständig überwachsenen, mehrere Meter hohen Schuttstromablagerungen, welche sich zungenförmig von links her «ins Bild hinein» bewegten. Braune Erdschollen und mehrere

Felsblöcke liegen um einen auffallend schiefen Baum herum; rechts vorne liegt ebenfalls ein mehrere Dutzend Kubikmeter grosser Nagelfluhblock. Der gesamte Bildvordergrund befindet sich im Schatten.⁷ In der rechten Bildhälfte ist der unversehrt gebliebene westliche Dorfteil mit der katholischen Kirche sichtbar. Die fünf um die Kirche gruppierten Häuser sind auch bei PFYFFER [Lit. 9, Abb. 4] eingezeichnet. **Abb. 12** zeigt die heutige Situation vom selben Standpunkt aus gesehen.

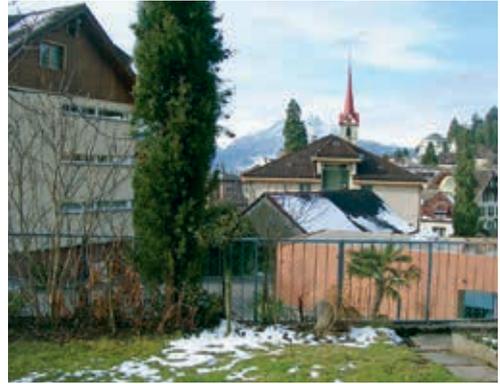
Abb. 12 Heutiger Blick vom selben Standpunkt wie **Abb. 11**. Das rosarote Gebäude rechts vorne ist das Parkhaus Dorf an der Rigistrasse | **Abb. 6** |, bei dessen Baugrubenaushub in den Schuttstromablagerungen ein Nussbaumstamm angetroffen wurde. Eine Scheibe dieses Stammes ist neben der Einfahrt in einem Schaukasten ausgestellt.

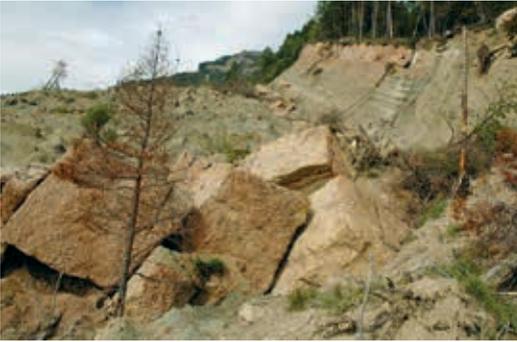
Abb. 13 Gebiet Gribtsch am Rossberg. Ausbruchbereich des Schuttstromes vom 22.08.2005 (Foto vom 03.09.2006)

Im Ausbruchgebiet des Goldauer Bergsturzes von 1806, auf ca. 950–1000 m ü.M., ereignete sich beim Augustunwetter 2005 ein Schuttstrom von rund 200 000 m³. Der Prozessablauf war

abschnittsweise recht ähnlich wie jener in Weggis 1795: Entlang einer Felswand brachen mehrere Zehntausend Kubikmeter Nagelfluh- und Mergelfels aus und stürzten in die durchweichte Hangschuttdecke. Das breiige Gemisch aus Schlamm und Felsblöcken floss fast 2 km weit mit ca. 150 m/Std. zu Tal und übersartete die Kantonsstrasse Goldau-Steinerberg. Die Gegenüberstellung | **Abb. 13, 15** | mit den über 200 Jahre älteren Phänomenen im Gebiet Steiwäldli ob Weggis | **Abb. 14, 16** | gibt eine Vorstellung, wie der obere Prozessbereich in Weggis unmittelbar nach dem Ereignis wohl ausgesehen haben dürfte. Sinnigerweise heisst das obere Transitgebiet am Rossberg ebenso «Gribsch» wie das mittlere Transitgebiet in Weggis | **Tab. 1** |.

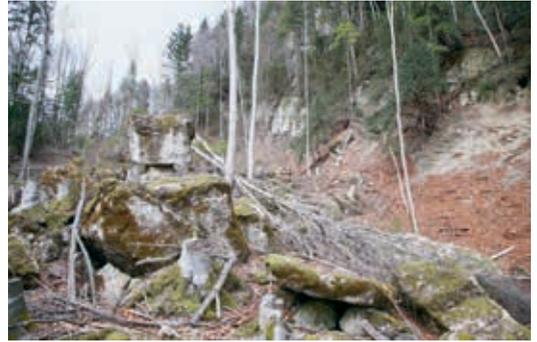
Abb. 14 Oberer Ausbruchbereich des Schuttstromes 1795 im Gebiet Steiwäldli (Foto von November 2006). 211 Jahre zuvor sah es hier wohl sehr ähnlich aus wie auf **Abb. 13**.

Die über 300 m lange und über 20 m hohe östliche Ausbruchwand des Schuttstroms ist noch durchgehend aufgeschlossen |↗Abb. 14|. Westlich von Battlisrubi, zwischen 720 und 820 m ü.M., verläuft eine schmale, bis zu 20 m hohe Geländerippe in der Falllinie, die den westlichen Ausbruchrand von 1795 markiert und auch im Plan von PFYFFER |↗Lit. 20| dargestellt ist.

aus «harten» Nagelfluhbänken und im unteren Teil aus grauem Mergel besteht | ↗ Abb. 14 |. Der Fels wird von wandparallelen sowie von orthogonal dazu streichenden Kluftscharen durchschnitten, deren Abstände bis zu mehrere Meter betragen. Auf den wandparallelen Kluftflächen sind subhorizontale Striemen, sog. Harnische, ausgebildet, welche durch die mechanische Beanspruchung bei der Gebirgsbildung entstanden. Der obere Ausbruchrand 1795 verläuft demzufolge entlang einer tektonischen Störung, welche parallel zur markanten NNW-SSE streichenden Horizontalverschiebung im Gebiet Weggis-Greppen verläuft | ↗ Lit. 2 |. Die Anlage des Ausbruches 1795 wurde mutmasslich durch diese tektonisch vorgezeichnete Schwächezone im Fels begünstigt.

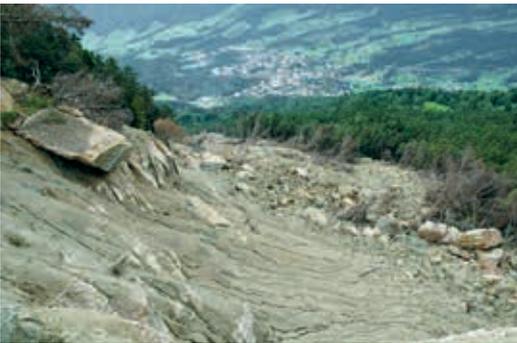
Abb. 15 Gebiet Gribtsch am Rossberg. Transit- und Ablagerungsbereich des Ausbruches vom 22.08.2005 (Foto vom 03.09.2006)

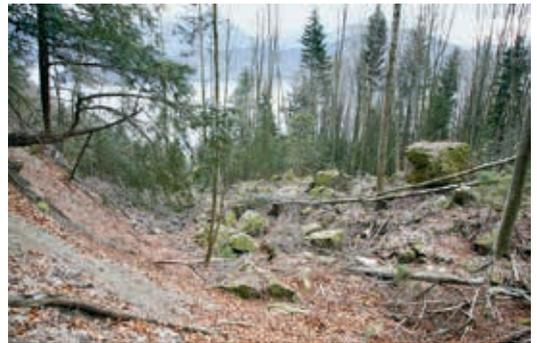
Abb. 16 Blockschutt-ablagerungen im Ausbruchbereich des Schuttstromes 1795 im Gebiet Steiwäldli (Foto vom Januar 2007)

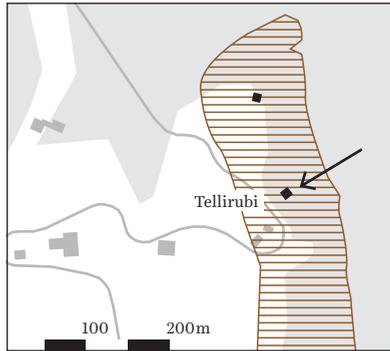
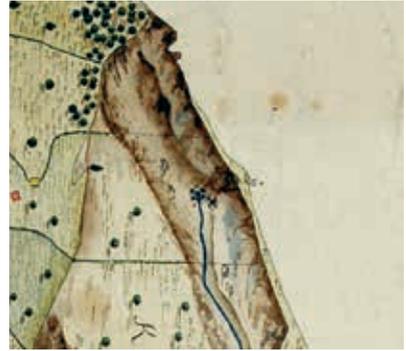
Abb. 17a-b Links: Übersichtskarte mit der Quellfassung Battlisrubi. Braun strichliert: Schuttstrom gemäss PFYFFER | ↗ Lit. 20 |. Rechts: Quelle «X» und Mühlebach (Rubibach) im Plan von PFYFFER | ↗ Lit. 20 |

sich 20–30 m unter der ursprünglichen Terrainoberfläche, und die meisten versiegt bald darauf wieder. Die grösste zum Vorschein gekommene Quelle ist auf dem Plan |↗Lit. 20| als Ursprung des Mühlebaches (heute: Rubibach) eingezeichnet. Dabei handelt es sich um die heutige Quellwasserfassung Battlisrubi (740 m ü.M, Schüttmenge 300–500 l/min) der Wasserversorgung Weggis |↗Abb. 17a–b|.

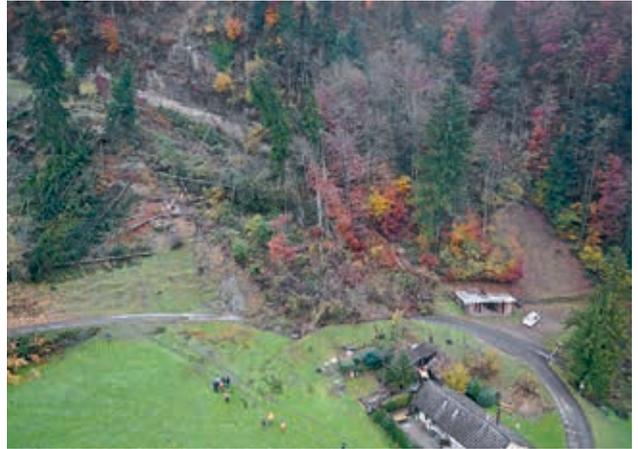
Abb. 18 Spontanrutsch (30 000 m³) im Gebiet Tannenberglisrubi, dem ehemaligen Ausbruchbereich des Schuttstromes 1795

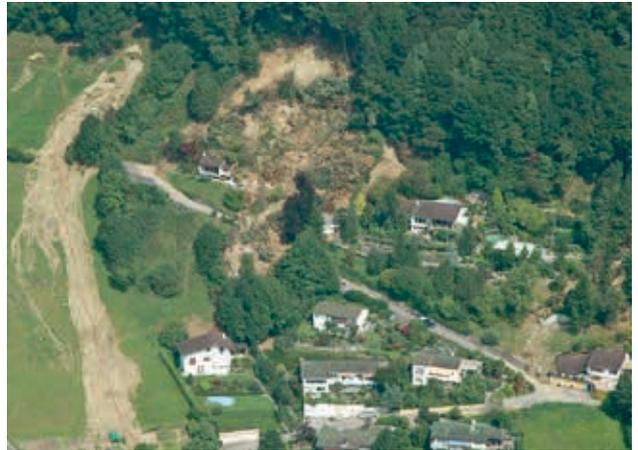
Abb. 19 Luftbild des Weggiser Ortsteiles Laugneri (05.09.2005). Beim Augustunwetter 2005 wurden drei Wohnhäuser durch Schuttrutschungen zerstört.

An der Rigi sind die Nagelfluh-Felsbänder, sog. Rigenen, ein charakteristisches Landschaftselement. Zwischen den Nagelfluhbändern treten unterschiedlich mächtige Mergelabfolgen auf. Dieses tonreiche Gestein ist vielfach oberflächlich verlehmt und kann daher bei starker Durchnässung als Gleitfläche für die Lockergesteinsauflage wirken. Im Bereich einer solchen mächtigen Mergelabfolge fanden der Ausbruch des Schuttstromes 1795, inkl. der Folgeereignisse 1934, 1942, 2012 sowie die zerstörerischen Hangrutschungen 2005 in Laugneri | **Abb. 19** | statt.
