Bürgenstock, Ennetbürgen NW

Ehemaliger Steinbruch Obermatt

Fallbodenräumung

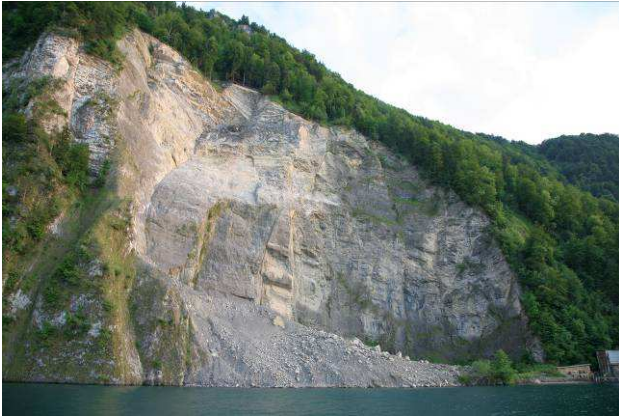
Der ehemalige Steinbruch Obermatt vor Beginn der Fallbodenräumung

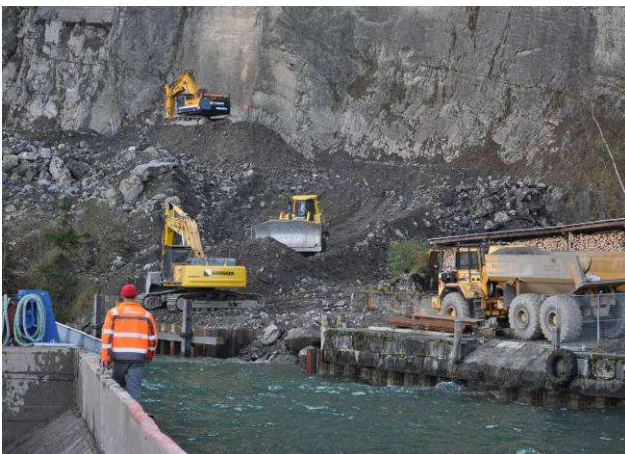
65'000 m³ Sturzmaterial muss von der ehemaligen Steinbruchsohle abgetragen werden.

Es mussten somit rund 65'000 m³ Gesteinsmaterial auf einen Spezial-Nauen verladen werden und am Fuss des Unterwasser-Sturzkegels verklappt werden.

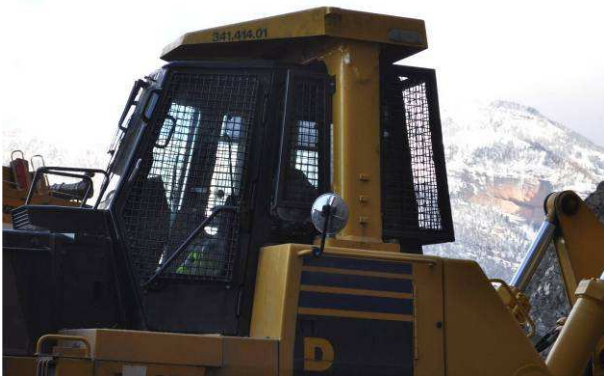
Die Kabinen der Maschinen sind durch ein starkes Stahlgittergewebe gegen Steinschlag geschützt.

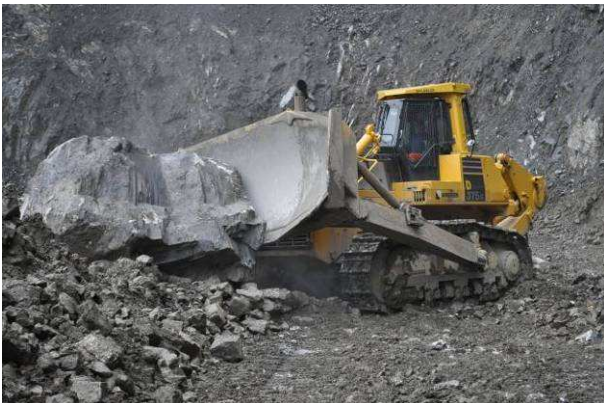
Der Zwischentransport von einem Raupenbagger zum zweiten erfolgt mit einem Grossdumper.

Für die Räumungsarbeiten wurden zwei Raupenbagger und für den Zwischentransport ein Grossdumper eingesetzt.

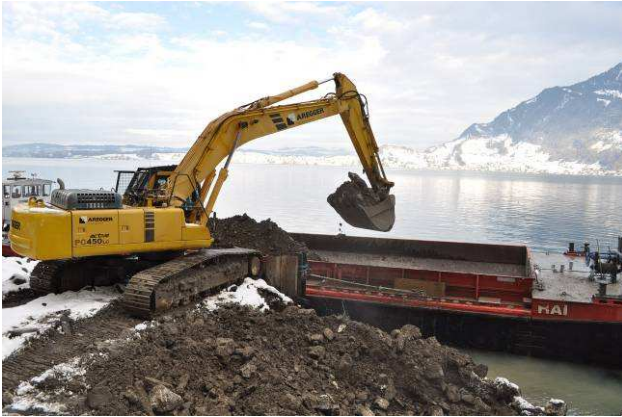
Der Verlad des Sturzmaterials erfolgt mit dem zweiten Raupenbagger auf das Verklappungsschiff.

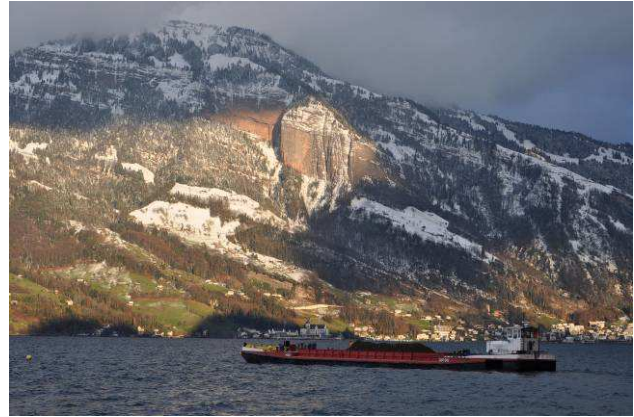
Das Schiff lokalisiert den Ort für die Verklappung präzise mit GPS.

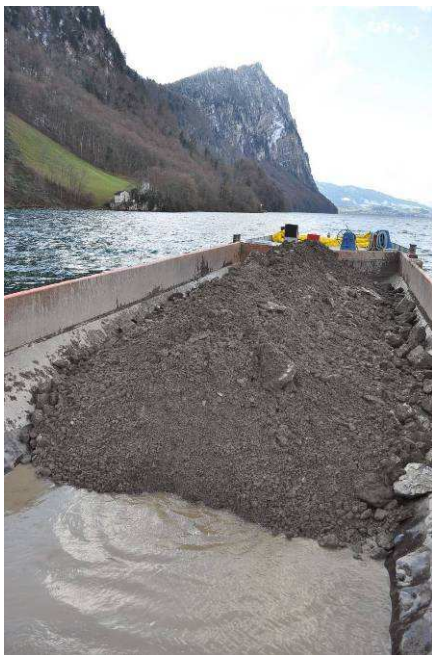
Das Sturzmaterial wird in den See verklappt.

Durch die Verklappung wurde vor dem Unterwasser-Schuttkegel ein Unterwasserdamm geschüttet, welcher den Schuttkegel stabilisiert und nicht noch zusätzlich belastet.

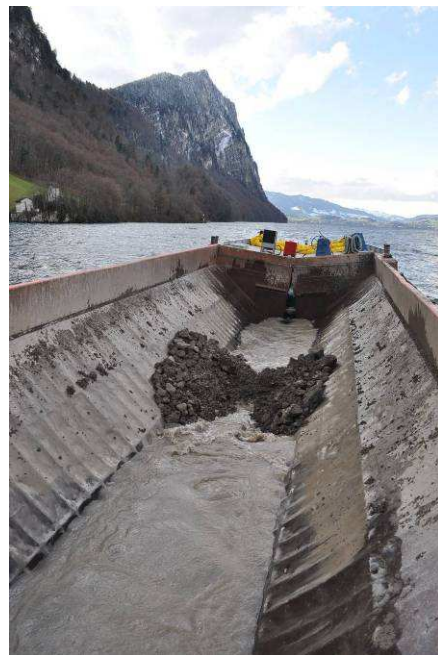
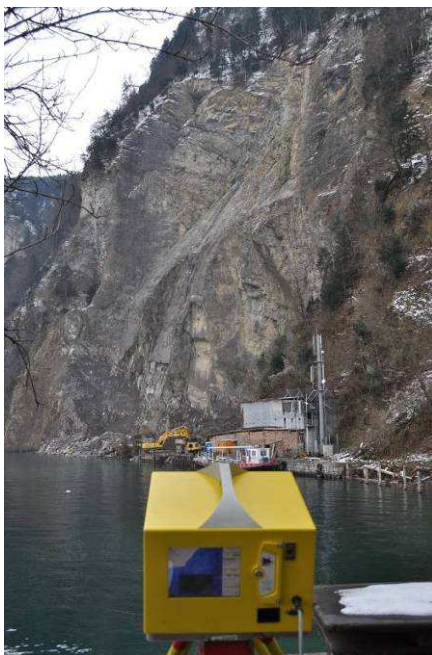
Laserscann-Aufnahmen durch die Universität Lausanne

- Visuelle Kontrollen vom Boot aus sowie von der Steinbruchsohle.
- Interpretation der Messergebnisse/ Felsüberwachung sowie von aktiven Steinschlagphasen hinsichtlich der Felsstabilität
- In Zusammenarbeit mit der Universität de Lausanne (IGAR) erfolgte eine weitere Laserscann-Aufnahme, um allfällige Felsbewegungen seit der Nullmessung (Vorstudie) festzustellen. Diese Auswertungen ergaben erfreulicherweise keine Hinweise auf grossräumliche Felsdeformationen.

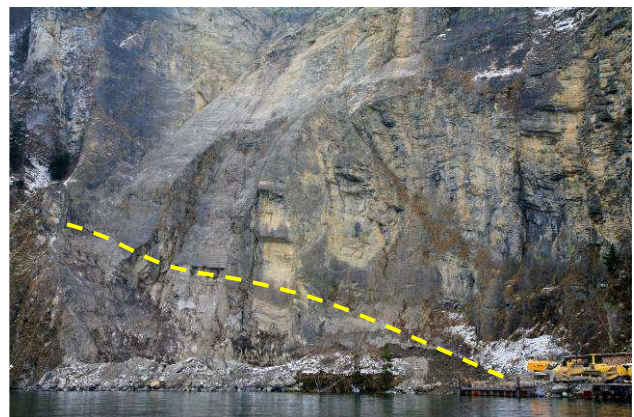
Die Steinbruchsohle kurz Abschluss der Räumungsarbeiten. Die gelb gestrichelte Linie zeigt die ehemalige Schuttkegelhöhe.
