SBB / ASTRA Axenstrecke Felssicherung oberhalb der Ölberg-Galerie

Steinschlagschutz und Felssicherung oberhalb des SBB-Ölbergtunnel Nordportals (SBB-Gotthardlinie) sowie oberhalb der N4-Ölberg-Galerie (Axenstrasse)

Geotechnische Begleitung und Dokumentation der Baumassnahmen

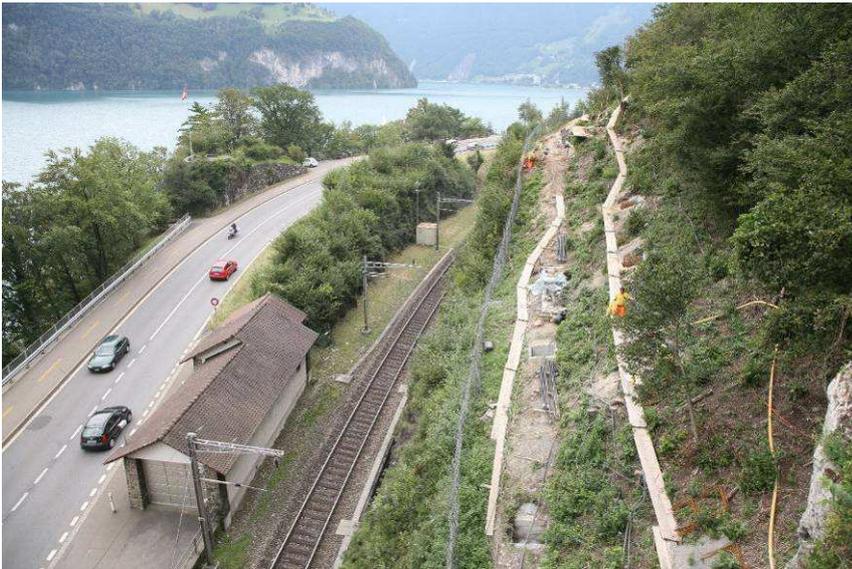
Baupiste für das untere der beiden 1000-kJ Steinschlagschutznetze, wenige Meter oberhalb der Bahnlinie.

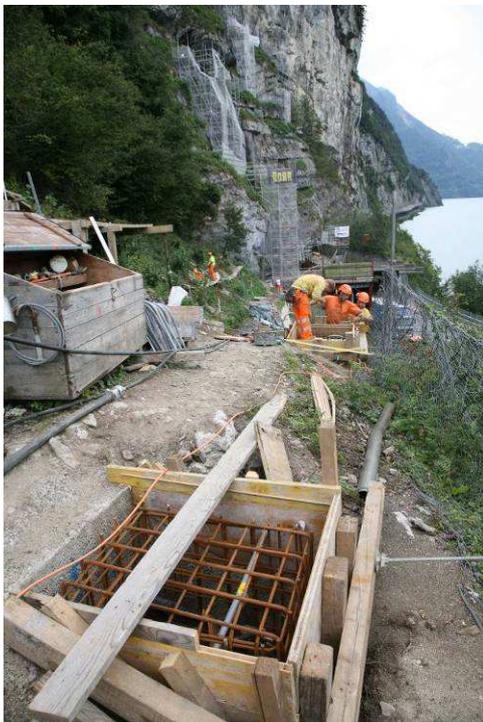
Armierung und Schalung der Stützenfundamente für die Steinschlagschutznetzanlagen.

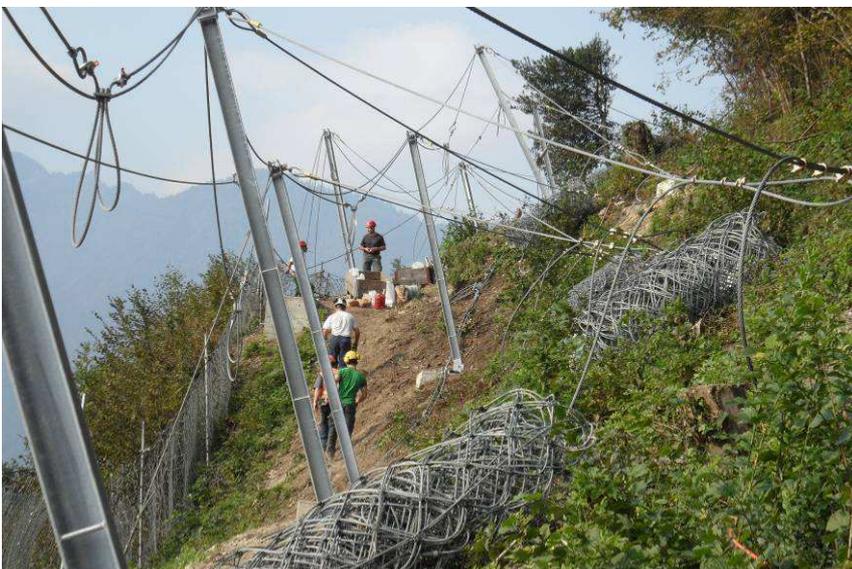
Bauarbeiter der Waser-Forst AG bei der Montage der 1000-kJ Steinschlagschutznetzanlage oberhalb der Bahnlinie.

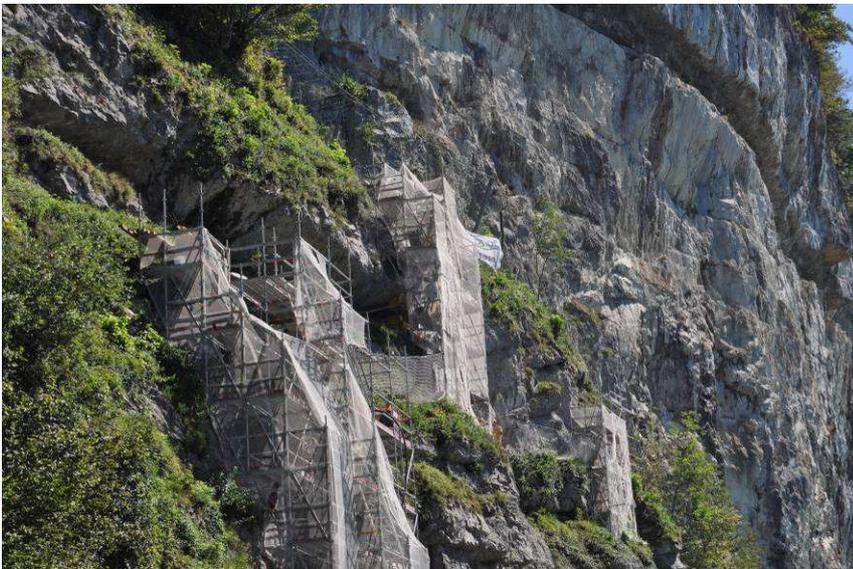
In der Etappe 2 wurden die unteren Felsbereiche gesichert.

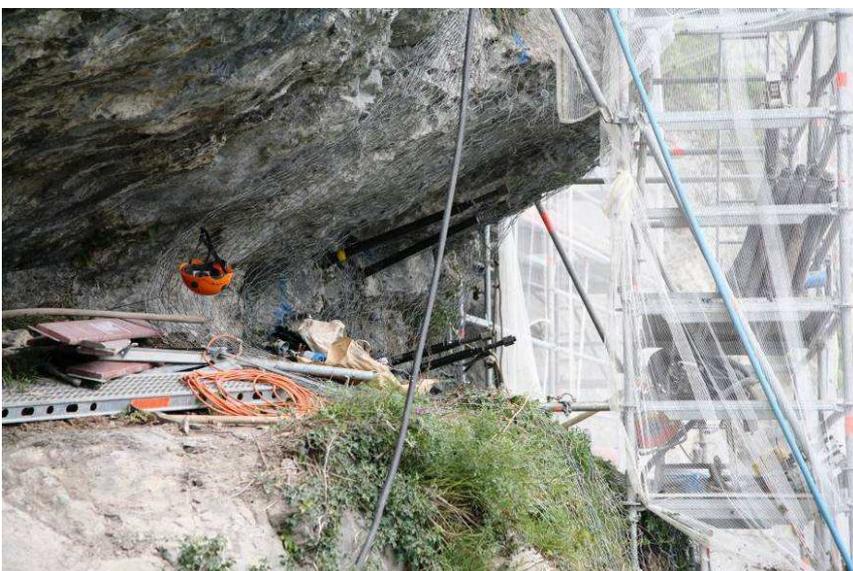
Zur Rückverankerung der Betonunterfangungen wurden vorinjizierte Felsanker verwendet.

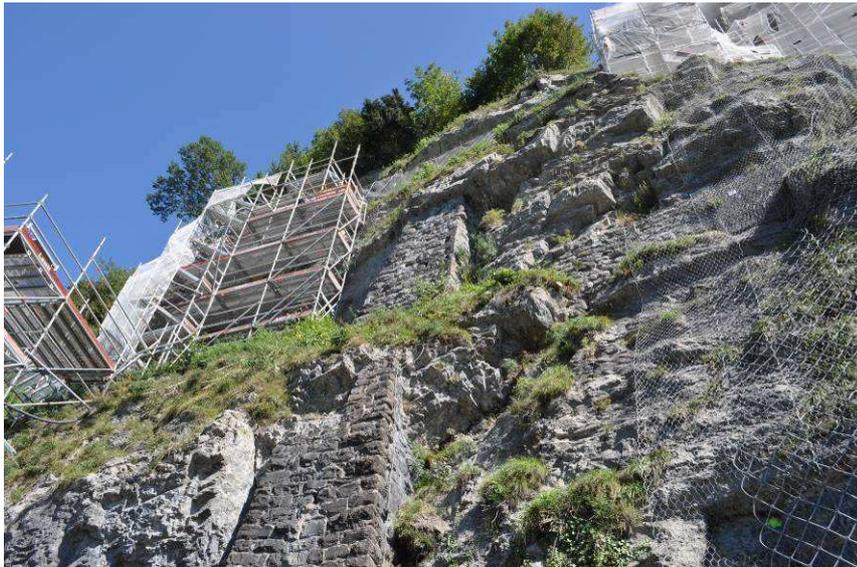
In der Etappe 2 wurden die unteren Felsbereiche gesichert.

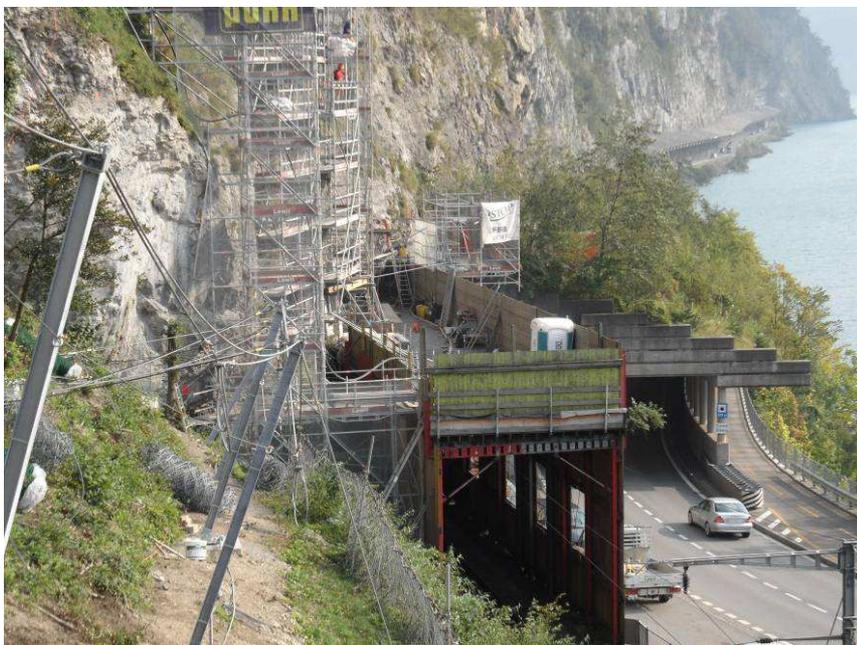
Der Zugang zur Baustelle erfolgte über den provisorischen Schutztunnel beim SBB Ölberg-Nordportal.

Während der mehrmonatigen Bauzeit konnte der Bahn- und Strassenverkehr ohne Unterbrechung aufrecht erhalten werden.

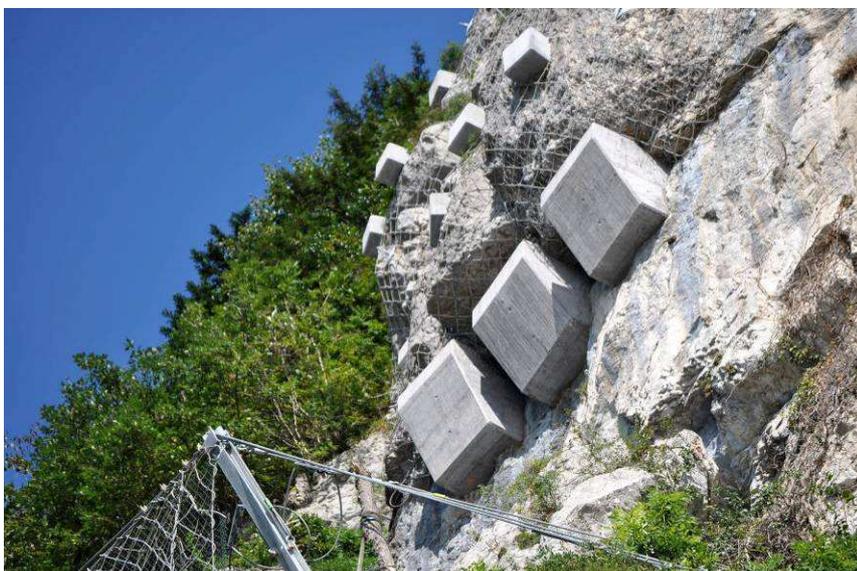
Betonunterfangungen und Verankerungen in Bauetappe 2

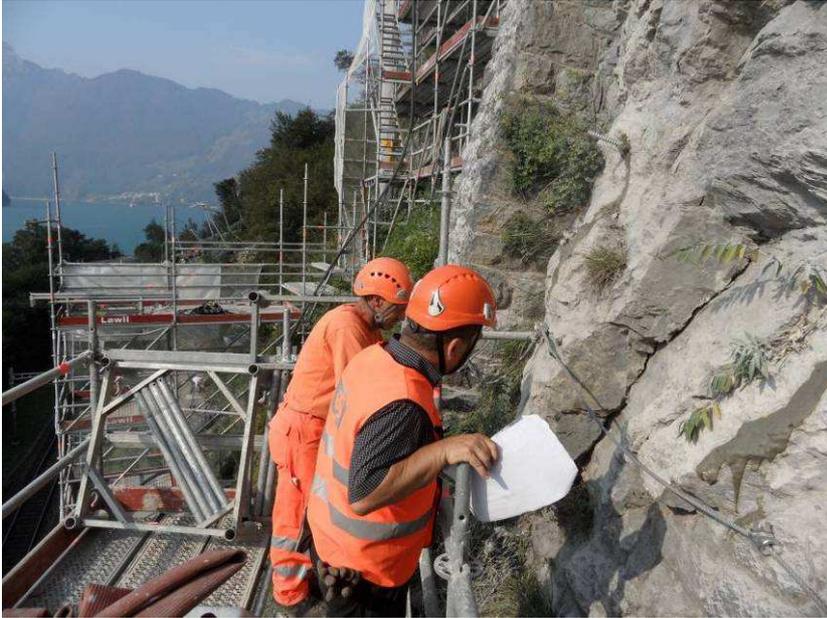
Bauingenieur Alois Käslin bespricht mit Baustellenchef Hans Furgler die vorgesehenen Sicherungsmassnahmen im Bereich der mutmasslichen Ausbruchstelle eines Kleinbockschlages direkt über dem SBB-Tunnelportal.

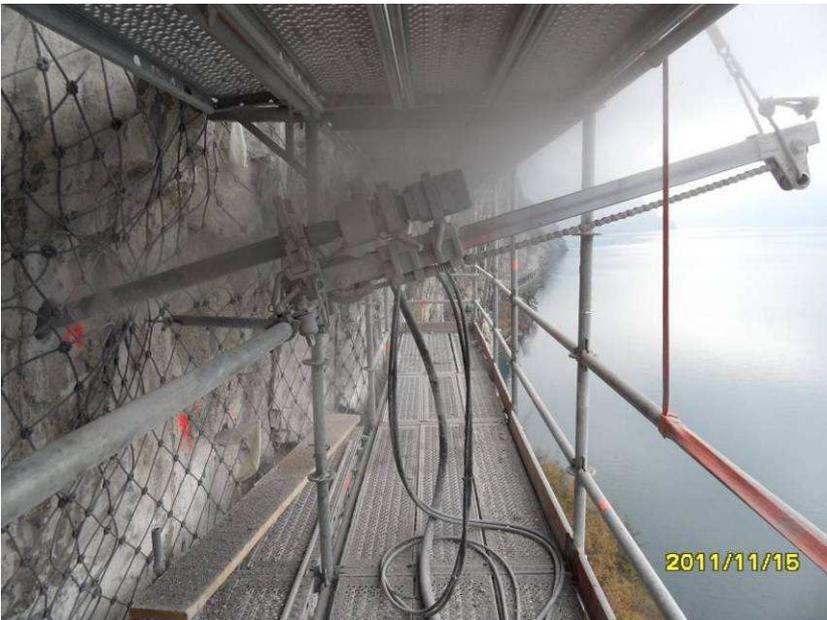
Ankerbohrarbeiten hoch über dem Urnersee für Felssicherungsmassnahmen oberhalb der ASTRA Ölberg-Galerie.

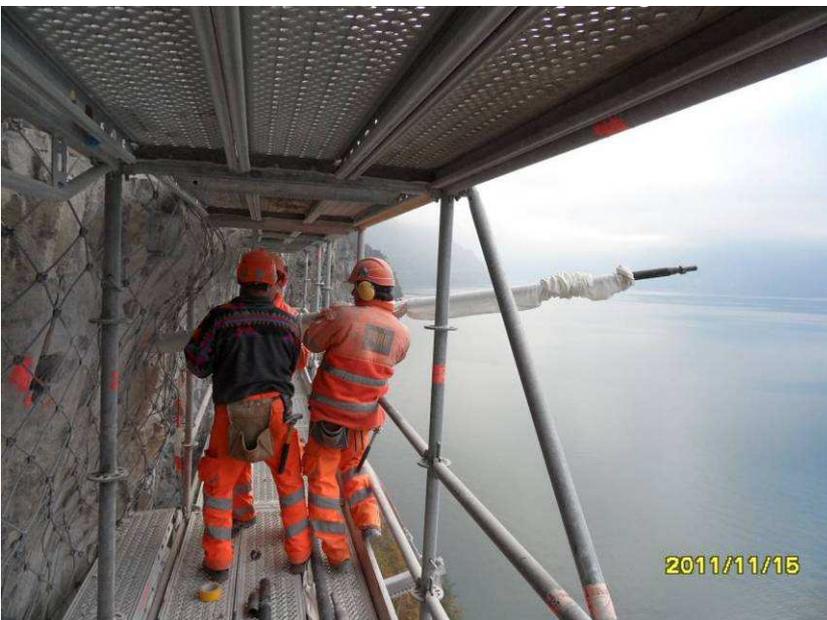
In luftiger Höhe oberhalb der Ölberg-Galerie waren zahlreiche Felsanker zu versetzen.

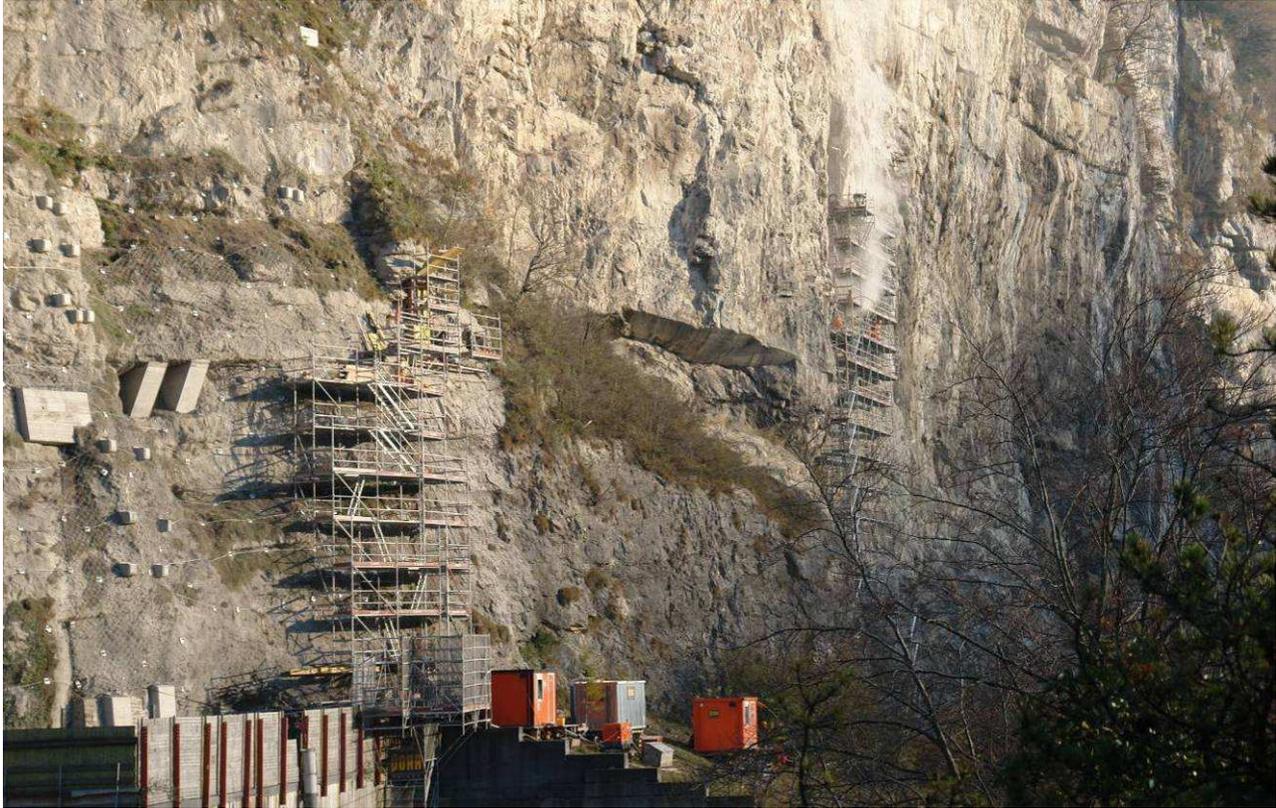
Links: Baugerüst Nordportal SBB-Ölbergtunnel. Rechts: Baugerüst ASTRA Ölberg-Galerie

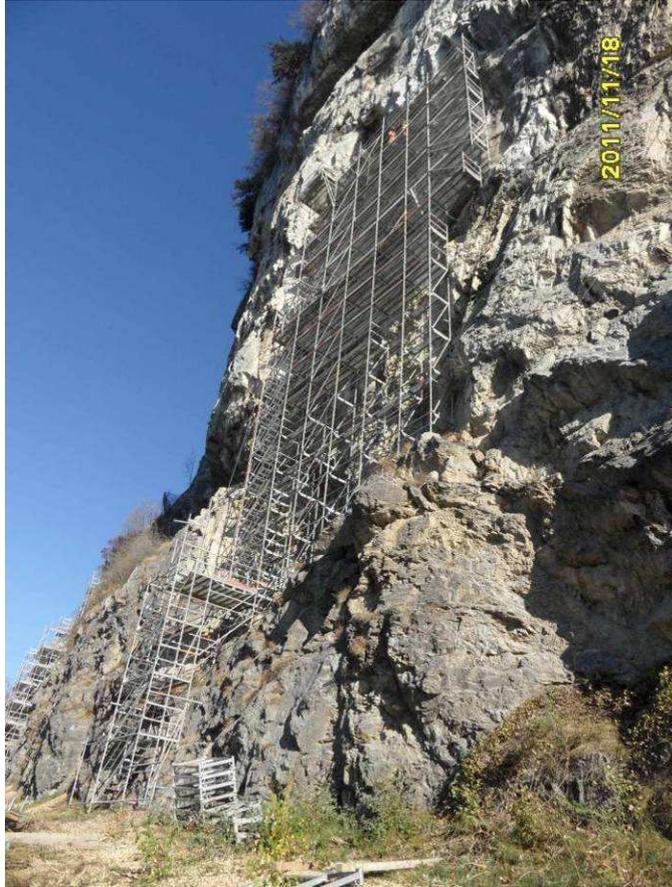
Baugerüst oberhalb der ASTRA Ölberg-Galerie

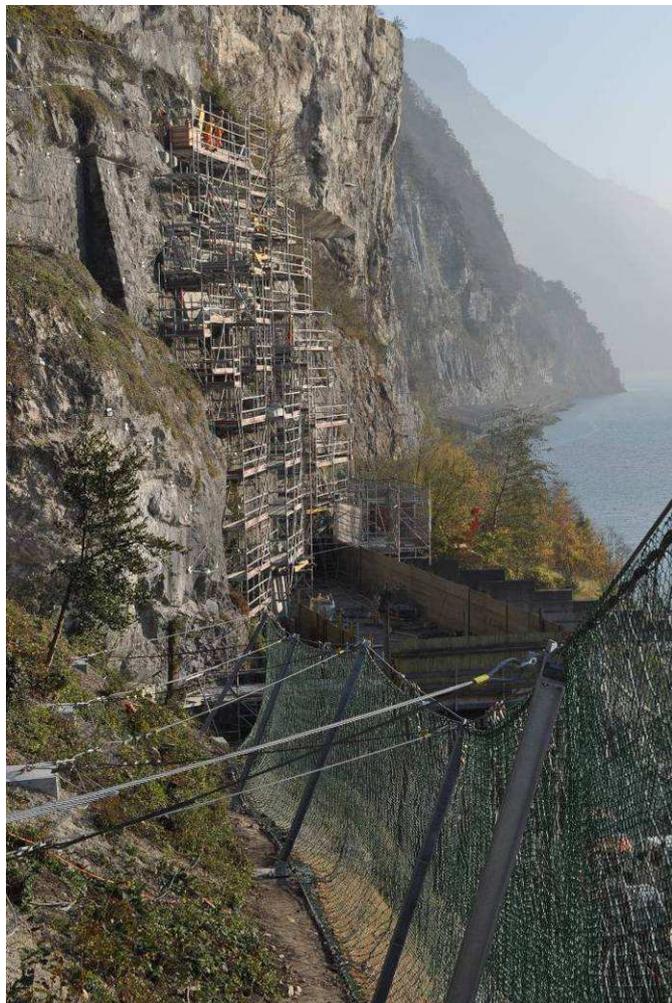
Baugerüst Nordportal SBB-Ölbergtunnel.

Im Vordergrund das neu erstelle 1000kJ-Steinschlagnetz

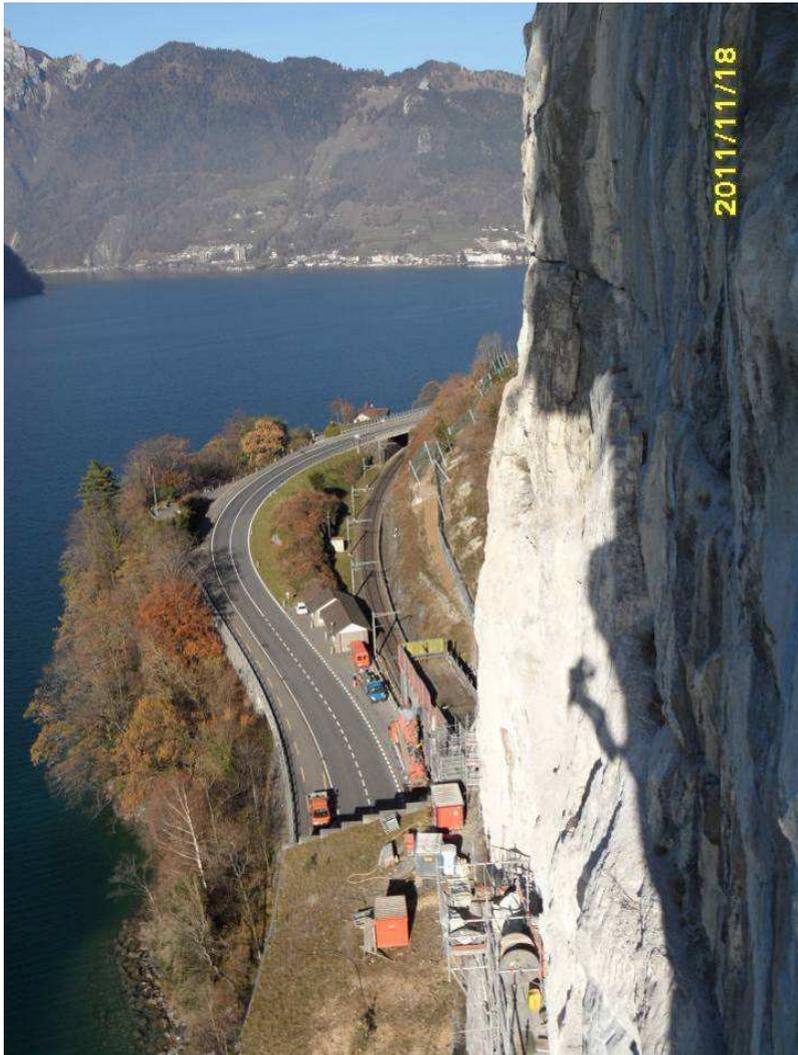
Festlegung von künftigen Überwachungsstellen am hängenden Seil.

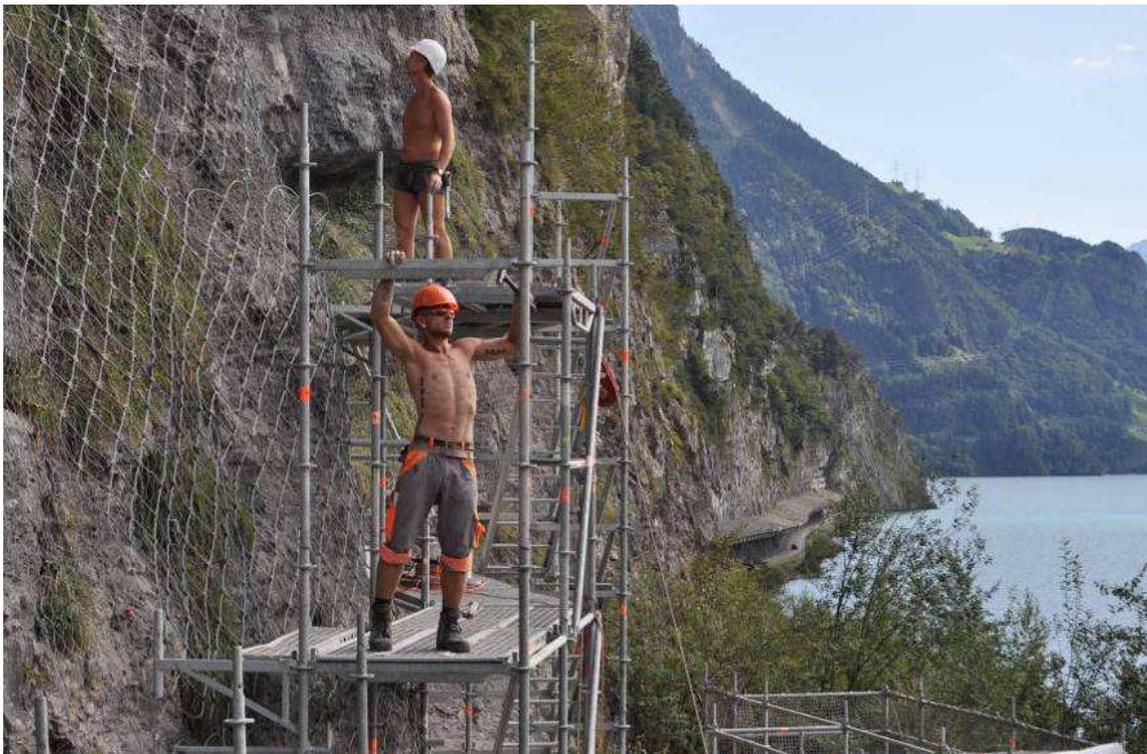
Rückbau des Arbeitsgerüsts der Etappe 2.
