# Unsicherheiten bei der Gefahrenbeurteilung von Spontanrutschungen / Hangmuren und Konsequenzen

## Fallbeispiel Laugneri / Horloui, Weggis LU

Klaus Louis (Louis Ingenieurgeologie GmbH, Weggis, klaus@louis-weggis.ch)

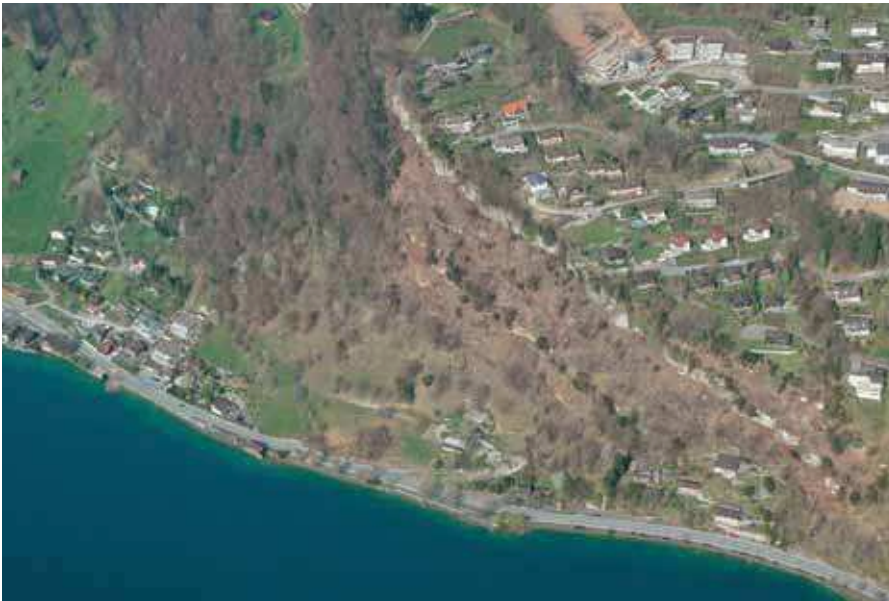
Abb.1: Luftbild mit den Siedlungsgebieten Laugneri (links) und Horloui (rechts) vom April 2004 (Foto: K. Louis).

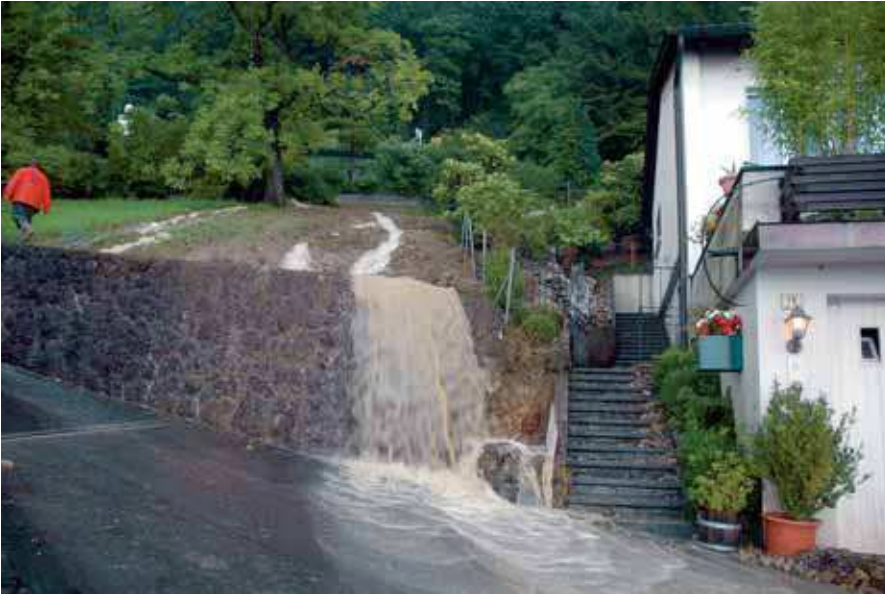
Abb. 2: Oberflächenwasserabfluss am 22. August 2005 im Gebiet Laugneri. Das Haus rechts wurde wenige Stunden nach dieser Aufnahme durch eine mehrere Tausend m<sup>3</sup> grosse Rutschmasse eingedrückt (Foto: K. Louis).

Im hydrologischen Einzugsgebiet von Laugneri bildeten sich infolge anthropogener Geländeänderungen und ungenügender Strassenentwässerungen unerwartet starke Oberflächenwasserabflüsse, die mitten durch das Gebiet Laugneri flossen. Gleichzeitig traten in Laugneri nie vorher gesehene, ergiebige Quellaustritte aus Felsklüften auf. Aufgrund eindeutiger Anzeichen von sich anbahnenden Sekundärblockschlägen wurden drei Wohnhäuser vorsorglich evakuiert.

Wenige Stunden später kam es anstatt der innerhalb der 300-jährlichen Betrachtungsperiode erwarteten SR, HM und Sekundärblockschläge jedoch zu einem translatorischen, flach- bis mittelgründigen Abrutschen der Lockergesteinsdecke auf der hangparallel geneigten Felsoberfläche mit einer gesamthaften Rutschfläche von über 10'000 m<sup>2</sup> und einer Rutschkubatur von ca. 15'000 m<sup>3</sup>. Mit den Rutschmassen wurden auch Dutzende grosse Blöcke (Grössenspektrum mehrere m<sup>3</sup> bis über 100 m<sup>3</sup>) verfrachtet. Die drei evakuierten Wohnhäuser wurden von den Rutschmassen eingedrückt; ein Haus wurde durch den Impact eines ca. 25 m<sup>3</sup> grossen Sekundär-Sturzblockes regelrecht vom Sockel gestossen. Der tatsächlich stattgefunden Prozess wurde in der wenige Monate zuvor abgeschlossenen Gefahrenbeurteilung als ein Restgefährdungsszenario beurteilt („wenn der ganze Hang auf einmal kommt“). Die betroffenen Flächen und Kubaturen waren rund 50-mal grösser als sie für ein 300-jährliches Ereignis erwartet wurden. Die Art des aufgetretenen Massenbewegungsprozesses ist am treffendsten als „Debris Slide“ zu bezeichnen (keine typische SR, HM, Sekundärsturz).

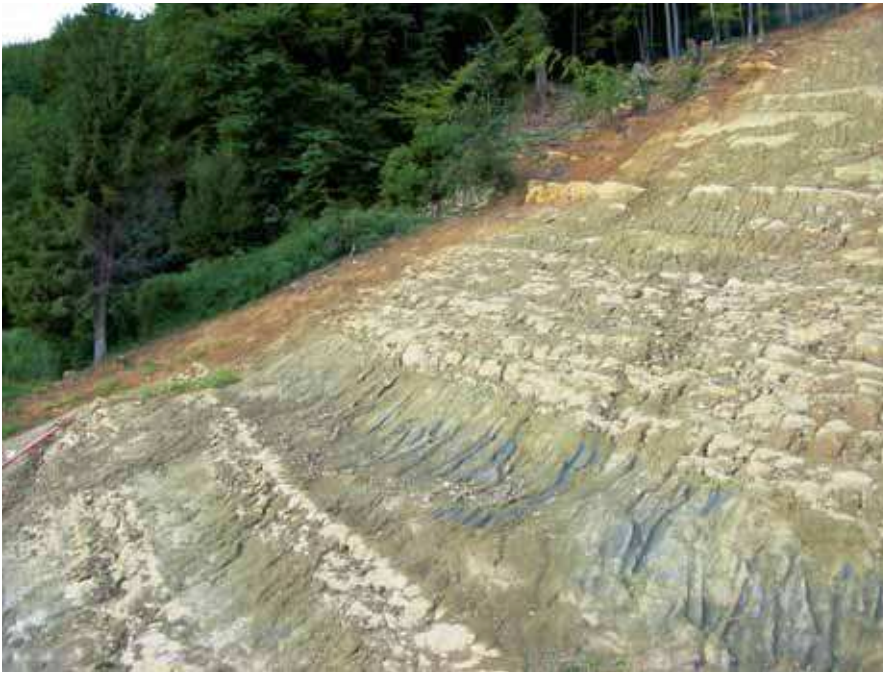
Abb.3: Im Westteil von Laugneri: nach dem Abtrag der Rutschmassen vom August 2005 zeigte sich, dass die Lockergesteinsmächtigkeit in diesem Bereich erwartungsgemäss weniger als 2 m mächtig war (Foto: K. Louis).

Bei den Aufräumarbeiten wurde die abgerutschte Lockergesteinsdecke vollständig bis zum gewachsenen Fels abgetragen. Dabei bestätigte sich, dass die Lockergesteinsmächtigkeit grossteils effektiv weniger als 2 m mächtig war. Allerdings stellte sich auch heraus, dass das Felsoberflächenrelief leicht gewellt ist und dass die Mächtigkeit der abgerutschten Lockergesteinsüberdeckung (inkl. künstliche Aufschüttungen) im mittleren und östlichen Bereich wider Erwarten lokal bis zu 5 m betrug.
