NATURGEFAHRENABWEHR IN VITZNAU UND WEGGIS

Den Launen der Natur trotzen

Am Fuss der Rigi ist die Verzahnung von Siedlungsgebiet und Naturgefahren besonders ausgeprägt. Das macht den Schutz von Menschen und Gütern zu einer anspruchsvollen Aufgabe. Die Herausforderungen sind vielfältig. Ein Augenschein an der Luzerner Riviera.

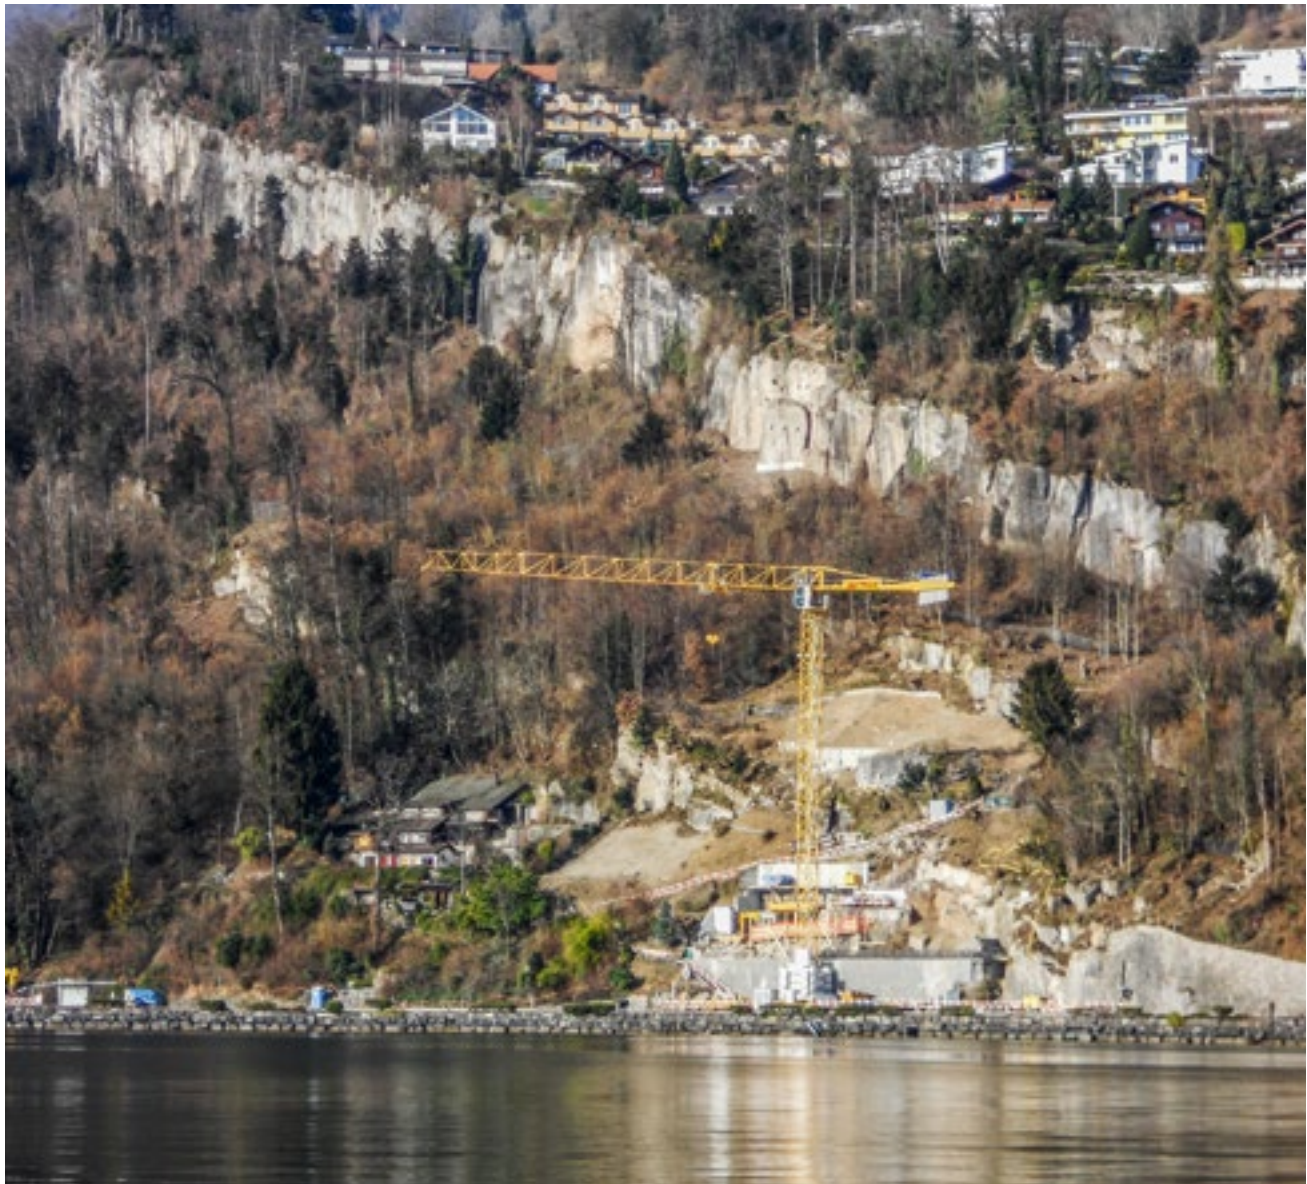
Rückbau von fünf Liegenschaften in der Horloui, Gemeinde Weggis LU. Ein angemessener Schutz der Bewohner vor herabstürzenden Felsblöcken wäre unverhältnismässig teuer gewesen.

Die Meldung sorgte in der ganzen Schweiz für Aufsehen: Ende Juni 2014 verfügte der Gemeinderat von Weggis, gestützt auf Polizeinotrecht, ein Nutzungs- und Betretungsverbot per 1. August für fünf Liegenschaften und ordnete deren Abbruch an. Vertiefte Abklärungen oberhalb der Häuser in der Horlauri¹ hatten ergeben, dass mehrere Felsstürme der Nagelfluhbänder akut absturzgefährdet sind. Da nicht genug Vorwarnzeit zur Verfügung gestanden hätte, wäre eine rechtzeitige Evakuierung nicht möglich gewesen. Hätte die Gemeinde den Bewohnern gestattet, dort weiterhin zu wohnen, wären sie einem hohen Todesfallrisiko ausgesetzt gewesen.

In Weggis stellte sich 2009 nach der gescheiterten Abstimmung über die Erweiterung des Schutzdamms die Frage, wie es weitergeht. 2012 war die Zeit reif, einen neuen Anlauf zu nehmen. Als Erstes genehmigte die Gemeinde Mittel für eine Vorstudie. Deren Ergebnisse präsentierte man den Grundeigentümern. Als besonders schwierig erwies sich die Situation in der Horlauri. «Bei den fünf Liegenschaften dort zeigte sich, dass eine Sicherung der vier Felsbänder unverhältnismässig hohe Kosten verursachen würde», sagt Baptist Lottenbach. Zudem liesse sich so das Problem nicht wirklich lösen. Weil die Mergelschichten schneller verwittern als die Nagelfluhfelsen, bilden sich im steilen Gelände an der Abbruchkante immer wieder neue Felstürme (vgl. Abb. rechts). Zum ersten Mal wurden eine Aussiedlung und ein Abbruch der Häuser ins Auge gefasst. Da die Bewohner Widerstand gegen einen Abbruch ihrer Liegenschaften ankündigten, mussten Fachleute vertiefte Abklärungen vornehmen. Und diese ergaben ein dramatisches Bild der Gefährdung. Aufgrund der sehr geringen Stabilitätsreserven bei mehreren Felstürmen war dringender Handlungsbedarf angezeigt.

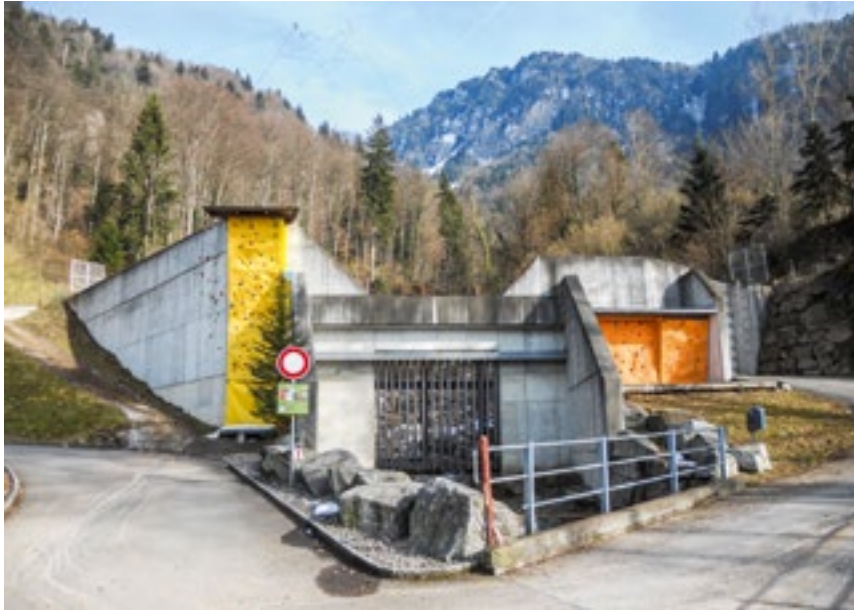
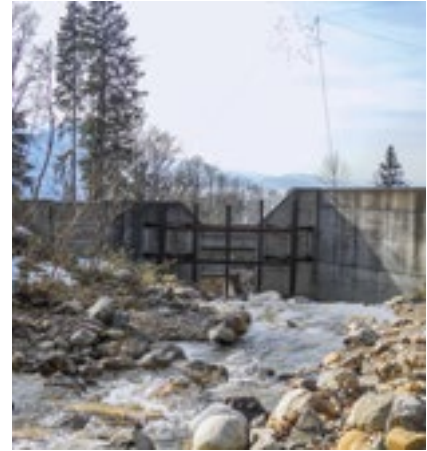
Geschiebesammler im Einzugsgebiet des Altdorfbachs in Vitznau. Seine Kapazität vermag lediglich das Material eines Murgangereignisses mit Wiederkehrdauer von 30 Jahren aufzunehmen.

Einer der gefährlichen Bäche ist der Altdorfbach. Er hat ein weit verzweigtes Gerinnenetz. Durch frühere Murgangereignisse entstand ein ausgeprägter Ablagerungskegel, auf dem sich nun Teile des Dorfs befinden. Nach der ersten Gefahrenkartierung begannen Planungen für einen Geschiebesammler direkt oberhalb des Siedlungsgebiets. Ebenso habe man den lang vernachlässigten Gewässerunterhalt intensiviert, sagt Irene Keller. Das Projekt für einen Geschieberückhalt von 10000 m³ war 2005 genehmigt, aber noch nicht realisiert, als sich das Unwetter im August ereignete. Vitznau hatte noch einmal Glück. Der Bau des Geschiebesammlers wurde anschliessend jedoch umgehend an die Hand genommen. Wie sich jetzt aber zeigt, vermag dieser lediglich das Geschiebe von häufigen Ereignissen mit einer Wiederkehrperiode von etwa 30 Jahren aufzunehmen (vgl. Abb. oben). Bei seltenen und sehr seltenen Ereignissen hingegen bietet das Bauwerk nicht genügend Schutz. Für diese Szenarien gilt es nun Lösungen zu finden.

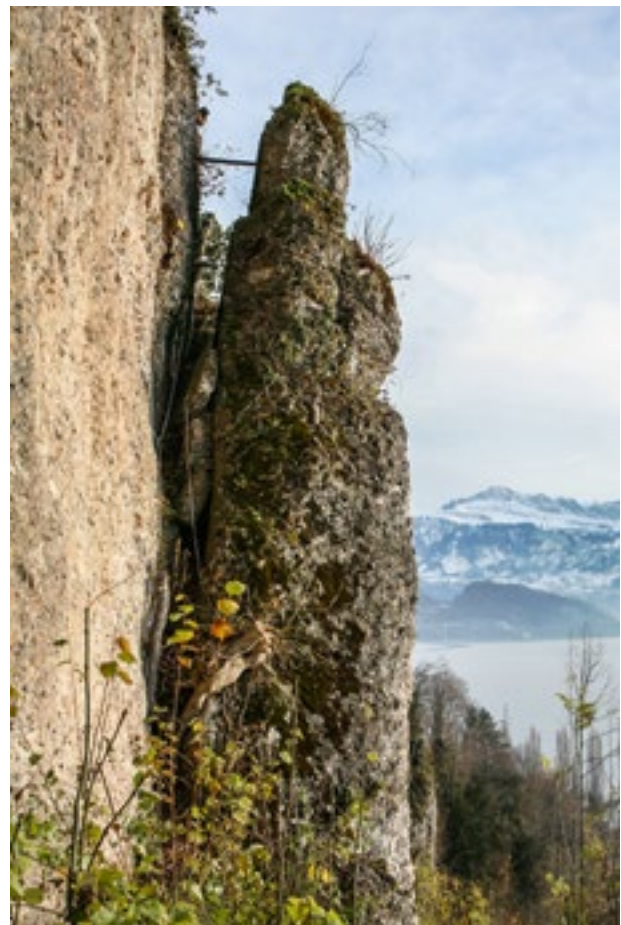
Die Bewegung des Felsturms H16 wurde mittels Telejointmeter im Rohr überwacht.

Der Fels ist inzwischen abgetragen worden.

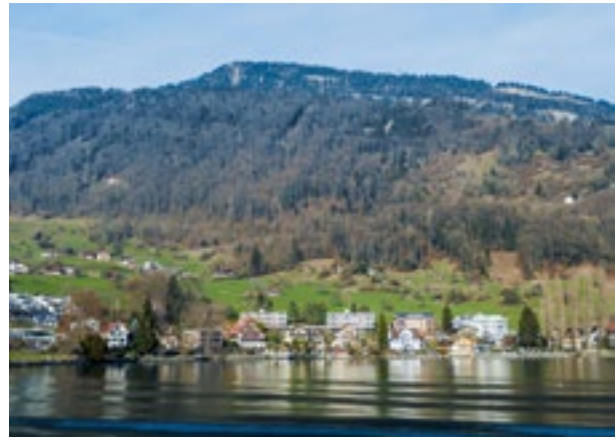
Der Chilenwald schützt Weggis.

Neben den technischen Schutzbauten trägt auch der Wald in hohem Masse zum Schutz von Personen und Gütern bei. Ende der 1980er-Jahre starteten die ersten Schutzwaldpflegeprojekte. «In der Schutzwaldpflegegenossenschaft der Luzerner Rigigemeinden sind die drei grossen Korporationen Greppen, Weggis und Vitznau sowie 150 weitere Privatwaldeigentümer zusammengeschlossen», sagt Silvio Covi. Von 860 Hektaren Wald sind 720 Hektaren als Schutzwald ausgewiesen. In den vergangenen 15 Jahren habe man über 160 Massnahmen umgesetzt. Ein Grossteil davon sind Holzschläge zur Förderung der Schutzwaldwirkung. Schutzwaldpflege sei eine Daueraufgabe, erläutert Covi. Jedes Jahr würden 10 bis 20 Hektaren Schutzwald gepflegt und rund 200000 bis 300000 Franken investiert (vgl. Abb. oben rechts).
